Restauratieproject **Ossenmarkt 6**

Betreft: Restauratie achterste zijkamer
voormalig slaapsalet 1722

Locatie: Ossenmarkt 6, Groningen

Datum: februari 2020

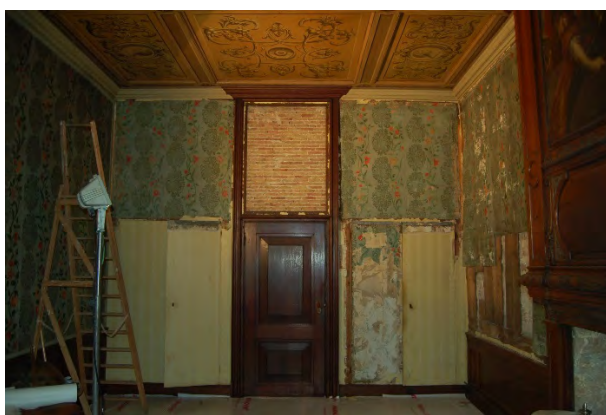
Afb. 2a - entree/ kastenwand zuidzijde

Na het verwijderen van het gele behang op de kastenwand, komt ook hier het licht blauwe linnenbehang met de opgaande tak met bloemen en de rococo ornamenten tevoorschijn, zie afbeelding 2a. Qua kleur en conditie is het linnenbehang, op wat lagunes na, redelijk goed. Helaas zijn alle zijranden daarentegen ruw weggesneden.

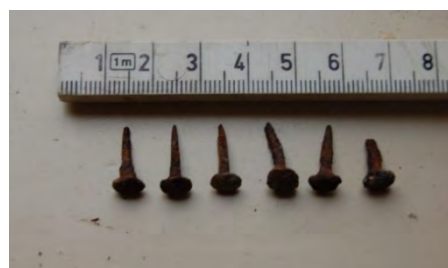
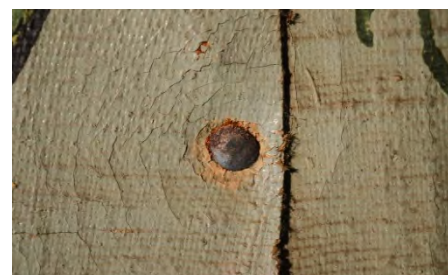
Afb. 2b en 2c - originele bolkop nagels

Oorspronkelijk was het linnenbehang rondom met bolkop nagels bevestigd, met een tussenruimte van 3 cm (afb. 2b – 2c).

Waarschijnlijk zijn de oude bolkop nagels met een strook linnen ruw weggesneden, omdat ze destijds in de weg zaten voor het nieuwe/moderne linnenbespanning, waarop een papierbehang kon worden geplakt. Deze nieuwe behangmethode kwam in de eerste helft van de 19^{de} eeuw opzetten.

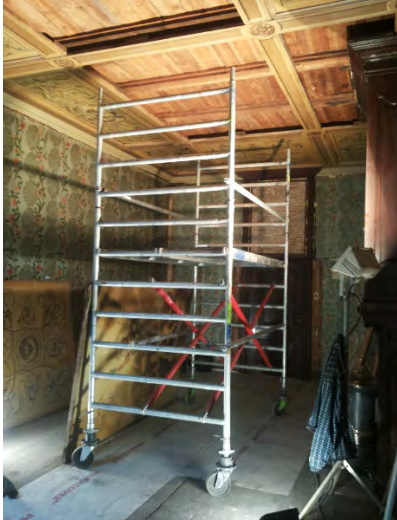
Afb. 3 - verwijderde plafondpanelen

In verband met de nieuwe kabelansluitingen voor de kroonluchter, moesten enkele plafondpanelen worden losgehaald, zie afbeelding 3. Aan de bevestiging van de plafondpanelen was te zien dat de panelen al eerder zijn losgehaald, de panelen waren namelijk met moderne spijkers in het lijstwerk vastgezet. De achterzijde van de panelen is vervolgens gereinigd, met een stofborstel op de stofzuiger. Het linnendoek was met houten spies op de zijkanten van het spanraam bevestigd. Bouwhistoricus Taco Tel heeft de houten spies laten onderzoeken, hieruit is gebleken dat het om gezoet kersenhout gaat, afb. 3d.

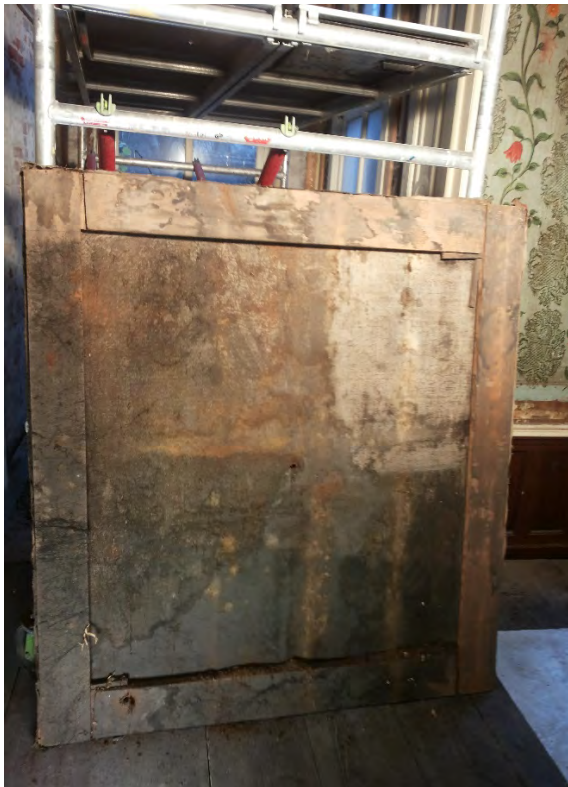
Afb. 4c - spanraam met deels gereinigde hoek

Herstellen van het plafond in het kabinet
Het 18^e -eeuws plafond in het kabinet is nog origineel. In het verleden zijn wel de randen van het doek overgeschilderd met synthetische verf. Mogelijk dat het doek een lichte/witte bies heeft gehad, maar deze is grotendeels weg geschilderd. Het midden rozet is nog origineel en nooit bijgewerkt. Ook dit plafond paneel moest voor de nieuwe bedrading verwijderd worden, wat de mogelijkheid gaf om ook van dit paneel de binnenzijde te reinigen. Het doek is aan de binnenzijde verstevigd met een laag linnen. Na terugplaatsing van het paneel hangt het plafond weer strak en kon de brede kroonlijst in het kabinet ook in hout kleur geschilderd worden.

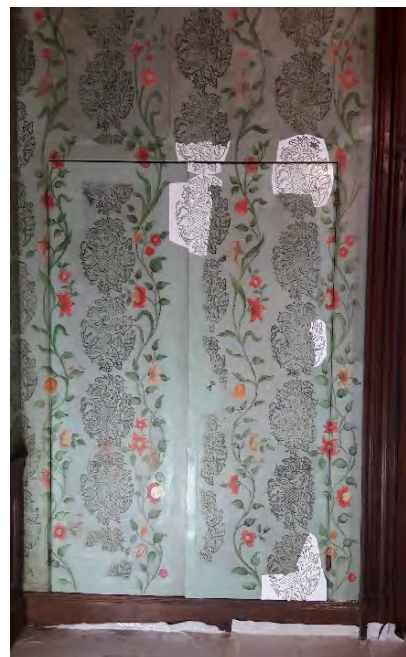
Afb. 7c – aanvulling met sjabloonfolie

De rococo ornamenten zijn oorspronkelijk in verdigris geschilderd, een donkergroen uit een koperverbinding. Door zijn giftigheid is dit pigment niet meer verkrijgbaar. De ontbrekende rococo onderdelen zijn met sjabloonfolie aangevuld en ingekleurd (zie afbeelding 7c) Gebruikte olieverf van Cobra; in een mengsel van sappgroen, iets chromoxidegroen en wijnrankenzwart.

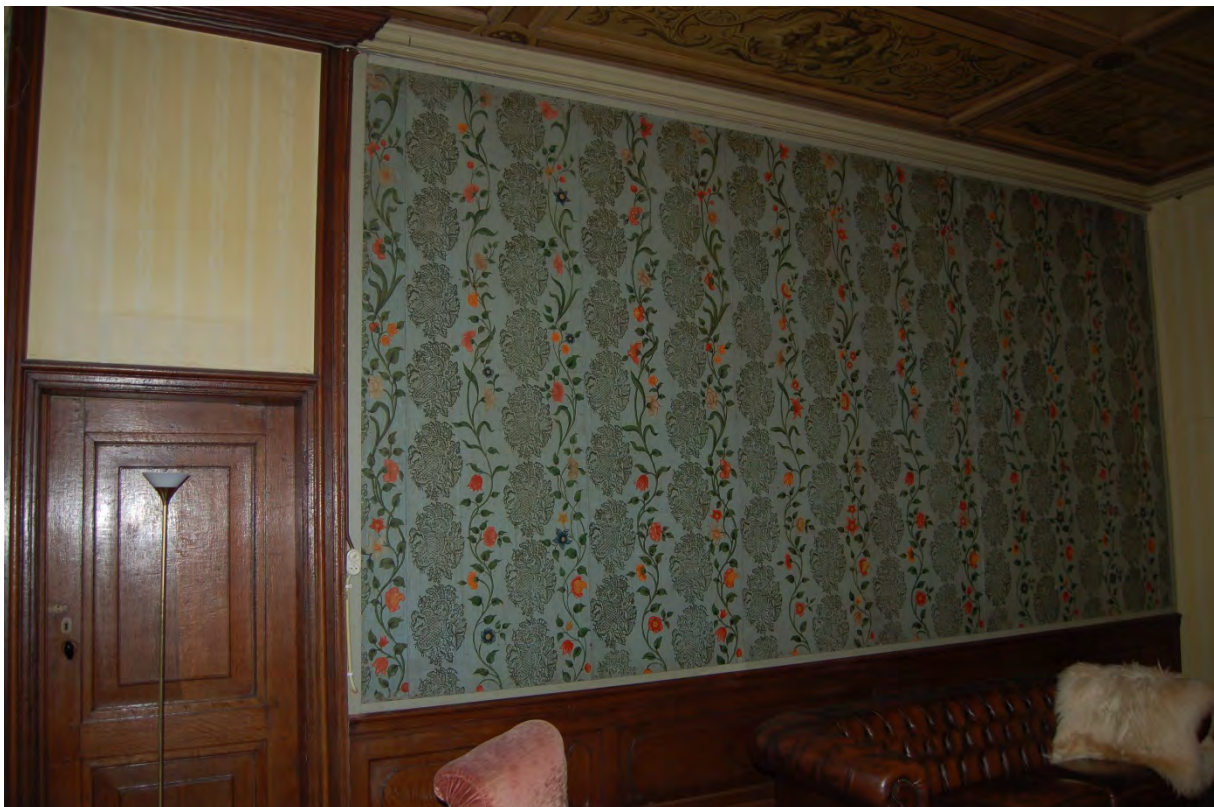
Afb. 8 - situatie voor restauratie, augustus 2018

Het herstellen van deze oostelijke wand met het 18^e -eeuws linnenbehang is alleen gericht op de ontbrekende randen van het linnenbehang. Deze waren met moderne platte latten van 0.8 x 4.5 cm afgedekt. Ook hier bleken de randen in het verleden ruw te zijn weggesneden (behalve aan de bovenzijde langs de kroonlijst). Hier zijn nog enkele bolkop nagels te vinden en in het zicht gelaten. Waarschijnlijk heeft eigenaar W.A. Hofman in zijn periode, 1951 – 1992 het lijstwerk aangebracht, tezamen met het gele behang in 1960 (zie afb. 8)

Volgens voormalig eigenaar Paul Nieuwenhuis (1992 – 2016) heeft Dhr. W.A. Hofman het 18^e -eeuws linnenbehang herontdekt en heeft het op deze lange zijde van de kamer in het zicht gehouden. Dhr. Nieuwenhuis heeft nooit iets aan de zijkamer laten doen. De conditie van het linnenbehang is redelijk goed (bron: rapport Ruth Jongsma), op enkele lagunes na. Wel is het linnenbehang behoorlijk vervuild. Na reiniging heeft het behang een frissere uitstraling gekregen. Het linnenbehang heeft wel talloze lak en straal druppels, deze zijn waarschijnlijk op het linnen terecht gekomen met het lakken van het plafond.

Na het herstelwerk van de zuidwand, wordt er ook toestemming gegeven voor het herstellen van de ontbrekende randen op de oostwand. De platte latten worden rondom het linnenbehang verwijderd, evenals de strook linnen in de rechterhoek. De bevestigingsplank in de hoek moest hierbij ook vervangen worden om de behang aansluiting weer op orde te krijgen. Besloten is om het gehavende strook linnenbehang niet terug te plaatsten en een nieuwe strook linnen passend te maken die doorloopt in de hoek met de zuidwand. Waarbij ook de ontbrekende strook linnen op de zuidwand hersteld kon worden met de rococo ornamenten, afb. 8a.

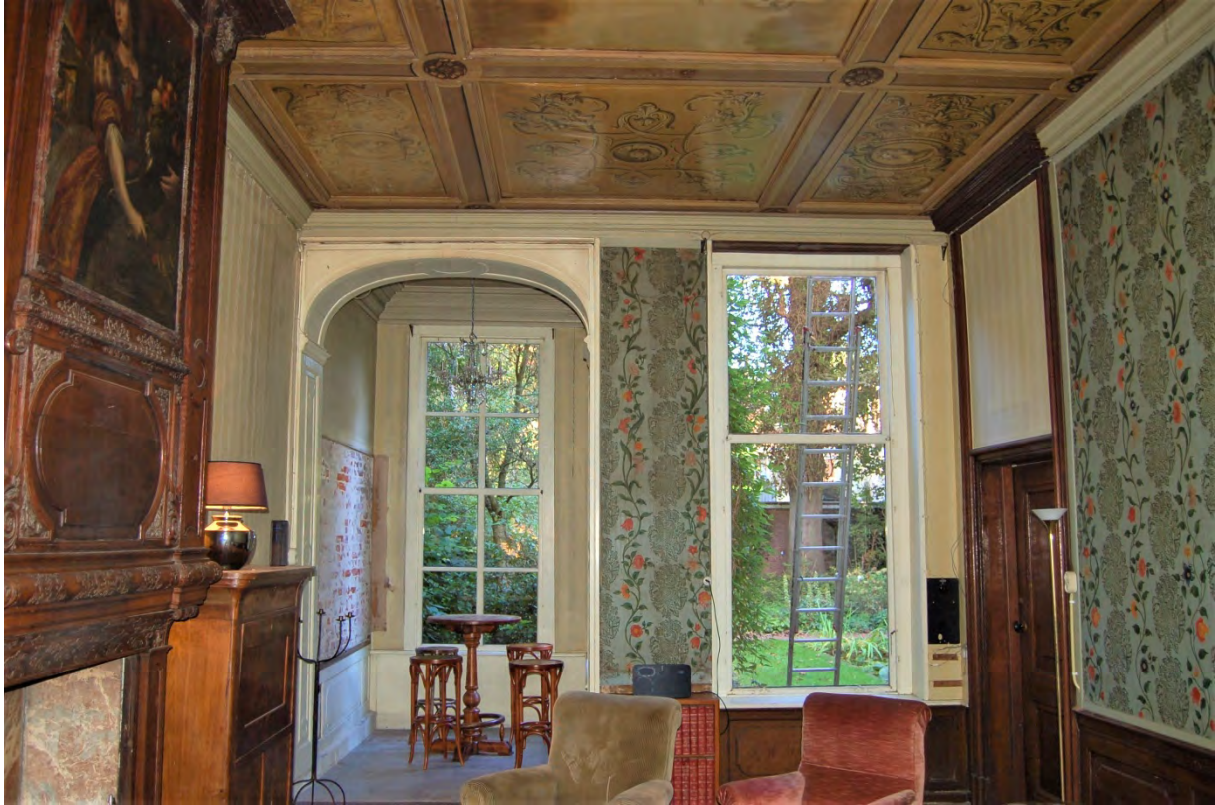
Afb. 9 - situatie voor restauratie augustus 2018, noordzijde/ tuinzijde

De behangbaan aan de noordzijde/ tuinzijde is niet in een beste staat. De verflaag is kwetsbaar en het oppervlak is sterk vervuild. Doordat dit deel tussen het kabinet en het raam, met de buitenzijde verbonden is, heeft het linnen zwaar te verduren gehad. Aan de bovenzijde was het linnenbehang met een platte lat vastgezet, daar bleek een deel van ca. 9 cm linnenbehang te ontbreken. Aan de onderzijde was het linnenbehang ook te kort, hier was een triplex plaatje voor gespijkerd. De strook linnen aan de bovenzijde wordt gerestaureerd. De strook linnen aan de onderzijde wordt alleen in het licht blauw van de basiskleur geschilderd. Dit is het enige behangdeel wat de oorspronkelijke licht blauwe basiskleur nog zonder verkleuring heeft (zie afb. 9b)
