Restauratie verslag Stadhuis Winschoten

Langestraat 11 te Winschoten
Rijksmonument RM –nr. 521771

**Restauratie verslag Stadhuis Winschoten
Gemeente Oldambt
Langestraat 11 te Winschoten
Rijksmonument RM –nr. 521771**

Inleiding

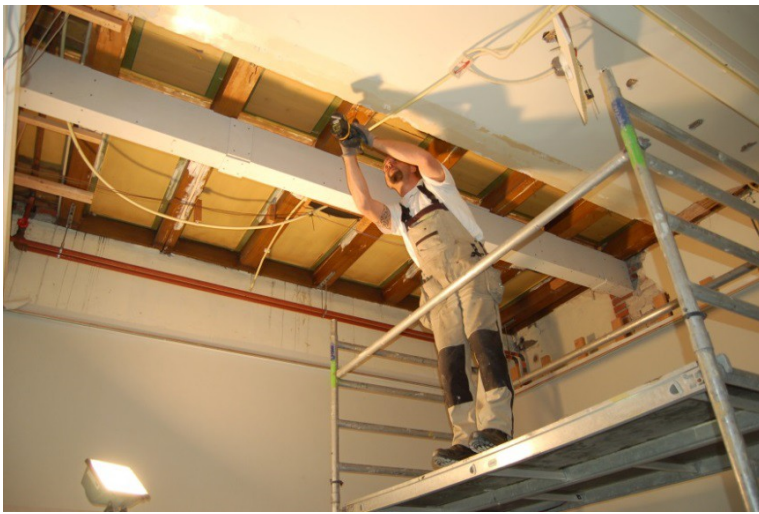
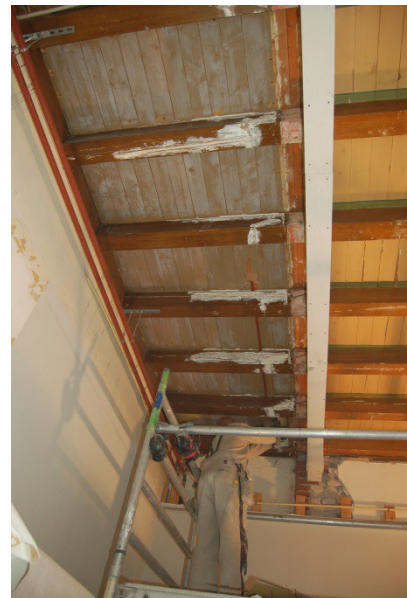
Afb. 2 en 2a

De balkenzolder was hier geschilderd in een kleur van groene omber, zie afb. 2a.

Na het verwijderen van het stuc-op-riet plafond is het originele planken plafond in het zicht gekomen. Het plafond was geschilderd in getamponneerde velden van okergeel met groen bieswerk. De kindergebinten waren in een eikenhout imitatie geschilderd. De enige originele dwarsbalk met een sleutelstuk was wit geverfd, maar was oorspronkelijk in houtimitatie geschilderd.

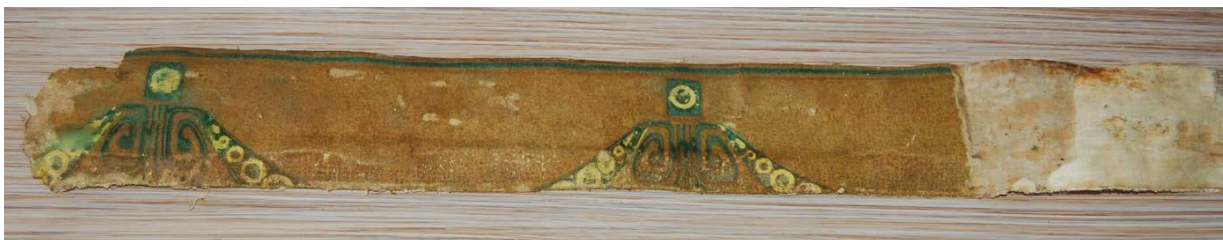
Afb. 3

De voorzetwanden van gipskarton zijn in 1994 geplaatst. Na het verwijderen van de bouw constructies is een klein strookje van een behang randversiering tevoorschijn gekomen, zie afb. 3.

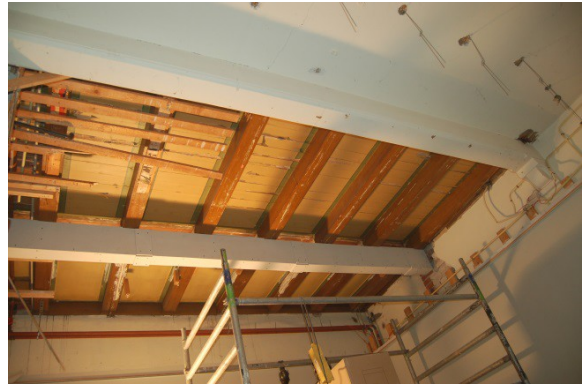
Plafond met opvullatten

Het plafond is voorzien van een isolatiepakket met daar overheen een geschilderde hardboard beplating in de oorspronkelijke okergele kleur met lijstwerk in groen.

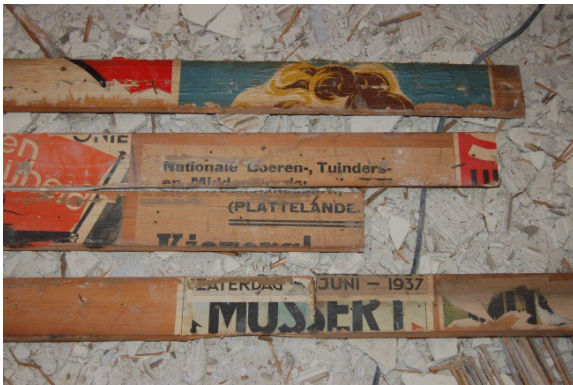
Opvullatten met reclameaanduiding

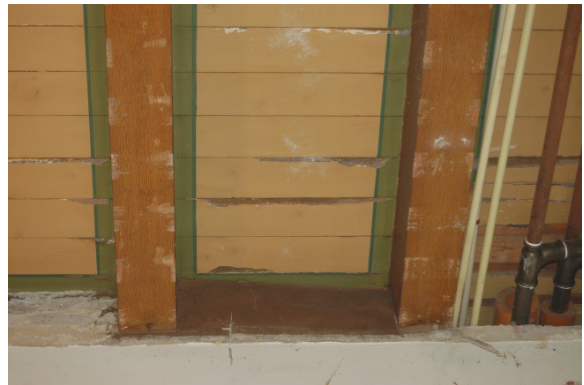
Kleurstelling oorspronkelijke plafond

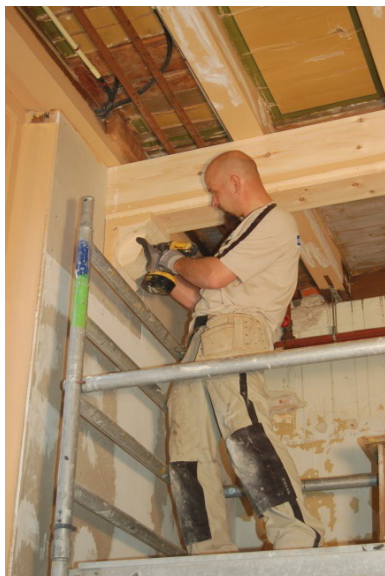
Herstel kistbalk door de heer J.Kip

De herstelwerkzaamheden zijn in oktober uitgevoerd. We zijn begonnen met het herstellen van een nieuwe kistkoof (grenen) om de stalen balk heen. Ook de sleutelstukken onder de balken zijn weer hersteld in grenenhout, evenals de ontbrekende kantplanken.

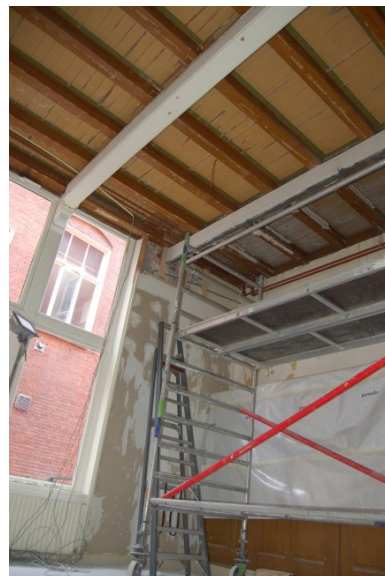
Oorspronkelijke plafond

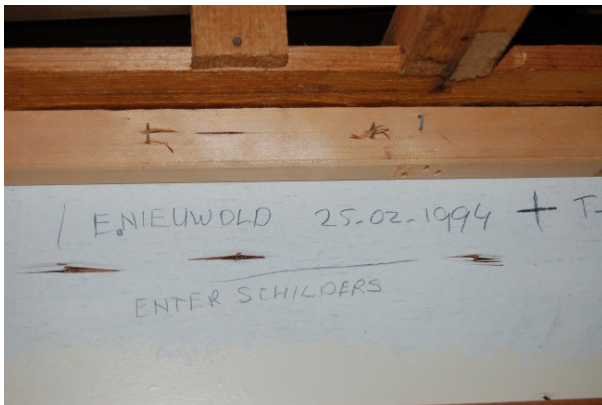
Afb. 1

Het herstelwerk is ook hier begonnen met het verwijderen van het systeemplafond uit 1994. De naam van de schilder en de datum van uitvoering stond op de witte koof geschreven, zie afb. 1. Hierboven zat een zachtboard tegelplafond van 50x50 gemaakt op een raamwerk. Deze is waarschijnlijk in 1962 van de vorige eeuw aangebracht, zie afb. 2.

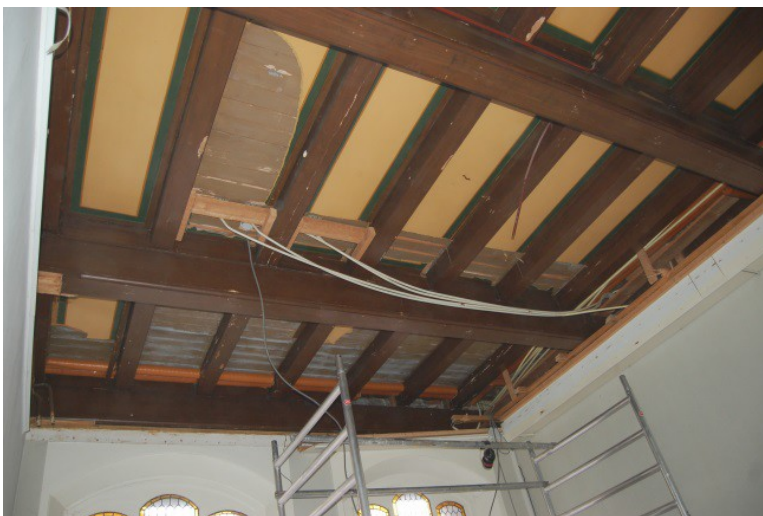
Afb. 3 en 3a

Na het verwijderen van de constructies is het oorspronkelijke plafond in beeld gekomen; de kindergebinten met balken en de kantplanken waren in donker eikenhout geïmiteerd, de tussenliggende plafondvelden waren in okergeel getamponneerd met rondom een kader in groen met okergele bies en de velden (niet compleet) waren op stro-karton panelen geschilderd met houten lijstjes van vier centimeter breed, zie afb. 3. De huidige wanden bestonden uit spaanplaat, welke in 1962 zijn aangebracht. Deze waren beplakt met suwide wandbekleding in 1994, zie afb. 3a.

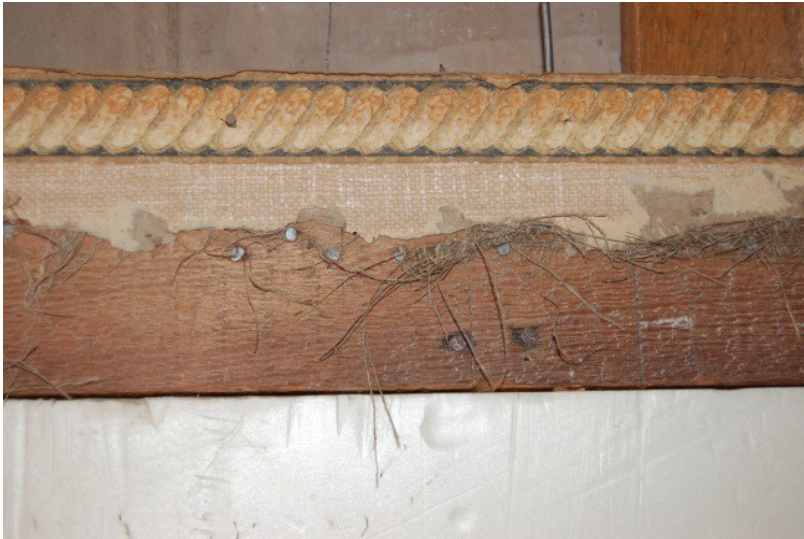
Onder het spaanplaat zaten tegellatten met een linnenbespanning waarop een licht behangsel met randversiering van een kabel motief was aangebracht, zie afb. 4. Daaronder zat een geverfde triplex beplating in een opvallende maat: 274 x 153 cm, waarvan het bovenste deel in een omber tint en het onderste deel in zacht groen geschilderd was, zie afb. 4a. Op de scheidingslijn is een bijzonder sjabloon van 19 cm hoog gevonden op een hoogte van 2,17 meter. Het betreft een sjabloon van een duivel gezicht met aan weerszijden een jonglerende aap met bal in een repeterend patroon. Een zeer bijzonder sjabloon patroon in een Politie ruimte / wachtkamer, zie afb. 4b, welke mogelijk tussen 1910 en 1920 is aangebracht. De oorspronkelijke ruimte heeft twee ingangen gehad, gescheiden door een houten wand die op de blauwdruk van 1896 is afgebeeld, zie bijlage.

Afb. 4 – behang met kabel randversiering

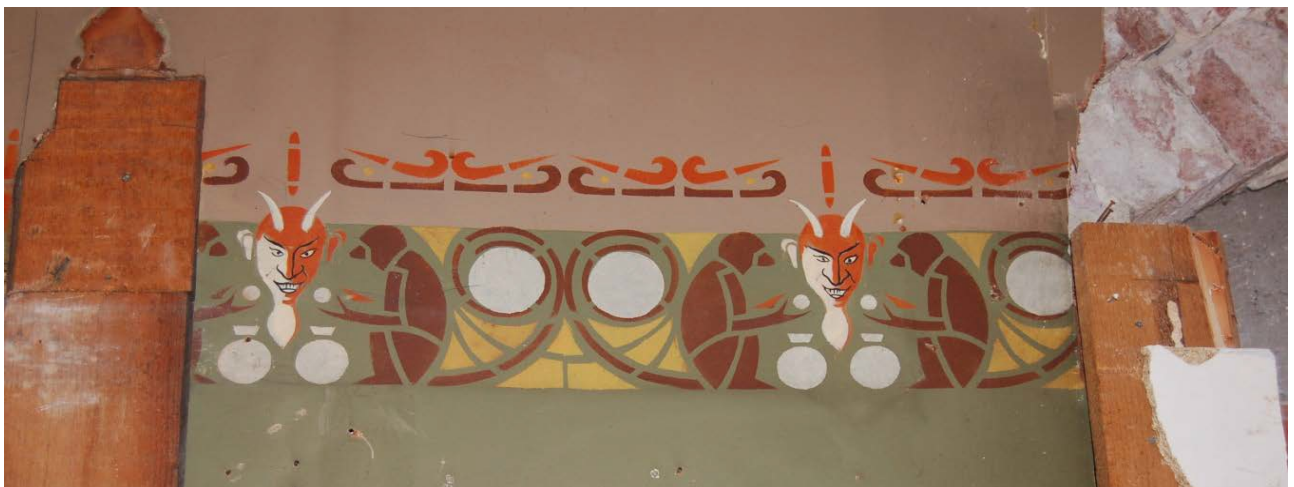
Afb. 4b – hervonden sjabloon op triplex plaatwerk

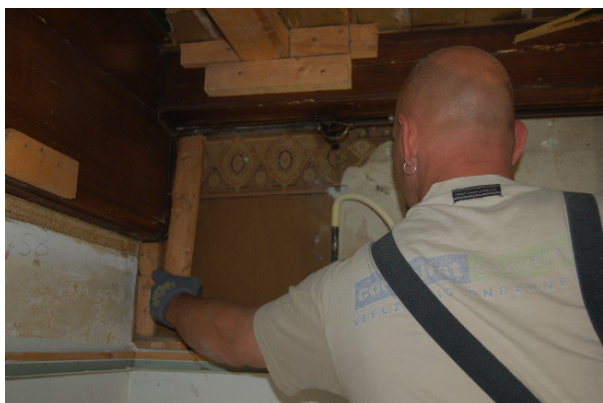
Op het oorspronkelijke pleisterwerk van de kamer is in de hoek boven de toegangsdeur nog een restant van een 3-laags behang motief tevoorschijn gekomen, met een randversiering van 16 cm hoog, zie afb. 5 en 5a.

Afb. 5 – gevonden behangsels

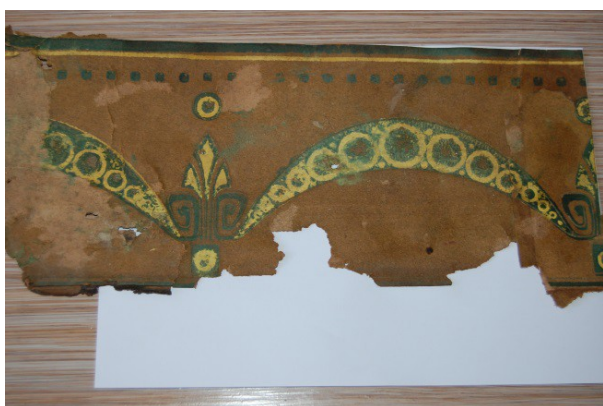
Afb. 5b:

Tussenlaag: randversiering

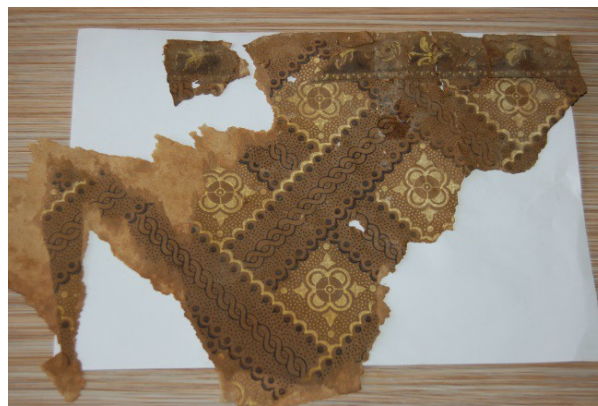
Afb. 5c:

Oorspronkelijk behang uit 1896

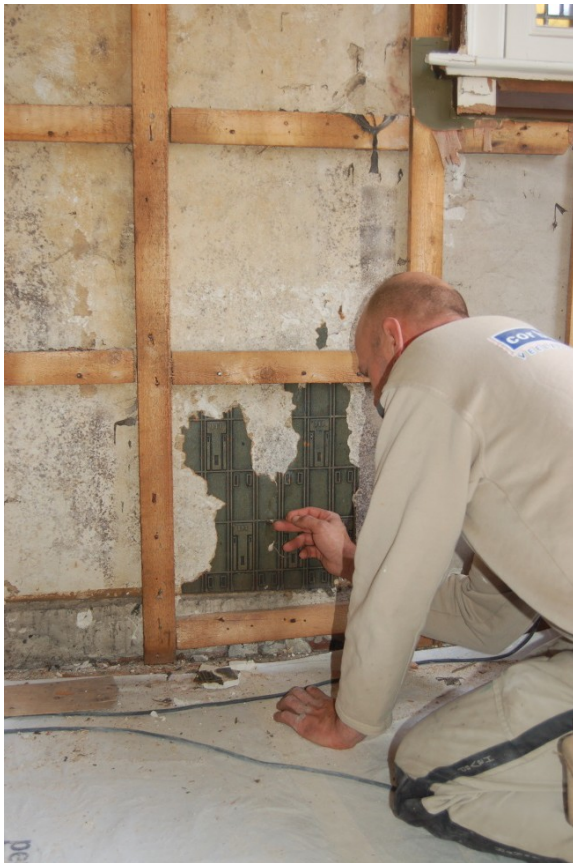
Afb. 6

Bij het demonteren van de wandplaten is op de zuidwand een inbouwkast (dit was de voormalige ingang van de politie ruimte) van triplex plaatwerk in licht eiken tevoorschijn gekomen. Op de achterkant van een zijpaneel stond de naam; Jan Vos 1943, geschreven, waarschijnlijk is in de Tweede Wereldoorlog de toegangsdeur dichtgezet en aan de binnenzijde de inbouwkast geplaatst. Mogelijk was dit het einde van de vestiging van de Politie met Wachtkamer in het Stadhuis. Achter de triplex beplating op deze wand was nog een restant van groen reliëfbehang in een rechthoekig vakpatroon aanwezig. Dit groene behang was als lambrisering bedoeld, aangezien het was aangebracht tot op een hoogte van 117 cm, boven de niet meer aanwezige originele plint, zie afb. 6 en 6a.

- A: spaanplaat uit 1962, met suwde wandbekleding uit 1994.
- B: tegellatten met 2x een lichtbehang met randversiering mogelijk na 1943
- C: beschilderde triplexplaat in 2 kleuren met duivel-sjabloon van circa 1910-1920
- D: brede tegellatten met behangnagels van een linnen/jutte bespanning
- E: 3-laags behang restanten op de oorspronkelijke pleisterlaag, 1^e laag van 1896

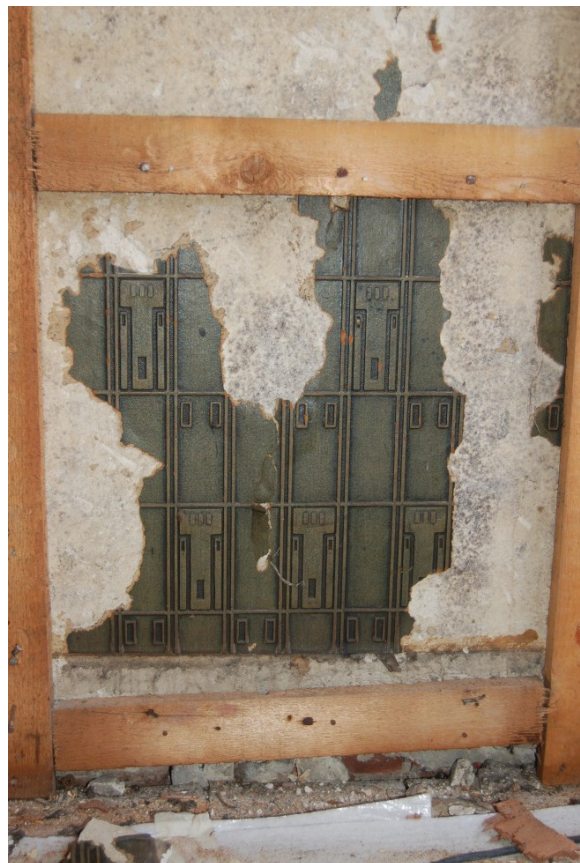
Afb. 6a: lambrisering behang

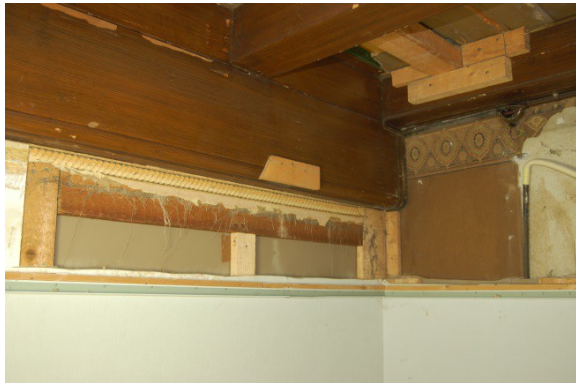
Situatie gevonden behangfragmenten

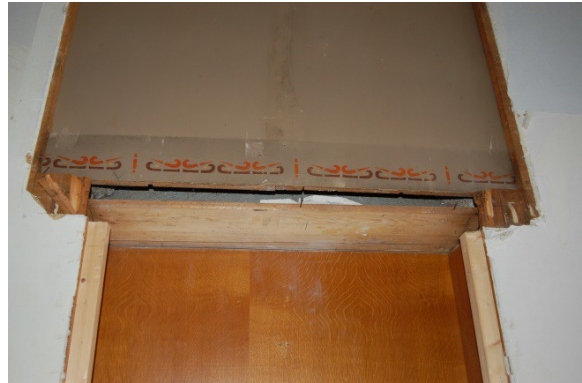
Gevonden sjabloon boven de inbouwkast

De kamer is voorzien van een nieuwe linnenbespanning en behang van de Engelse ontwerper Wilhelm Morres van firma Morres & Co. Dit behang past in de periode van rond 1900. Een deel van het gevonden sjabloon "Duivelskop met Apen" zal zichtbaar blijven in de kamer.

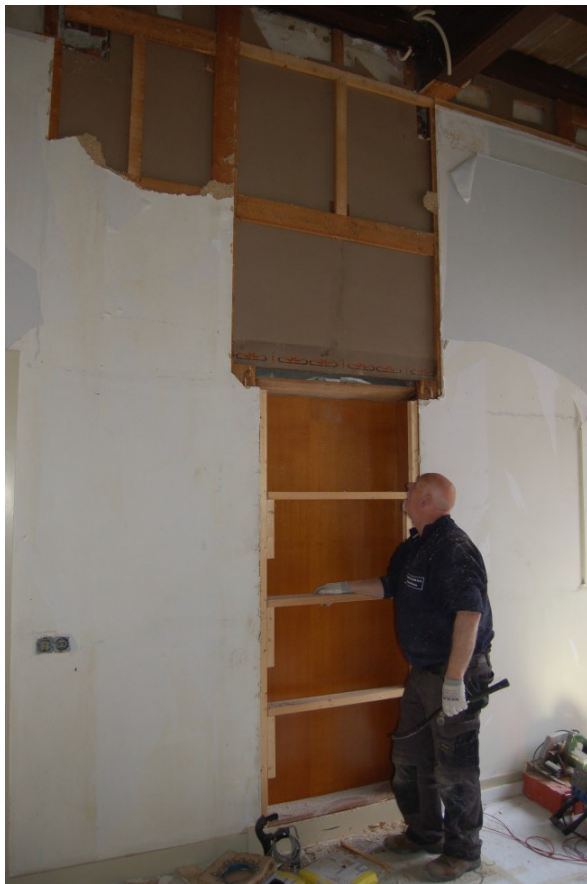
Verborgene triplex inbouwkast

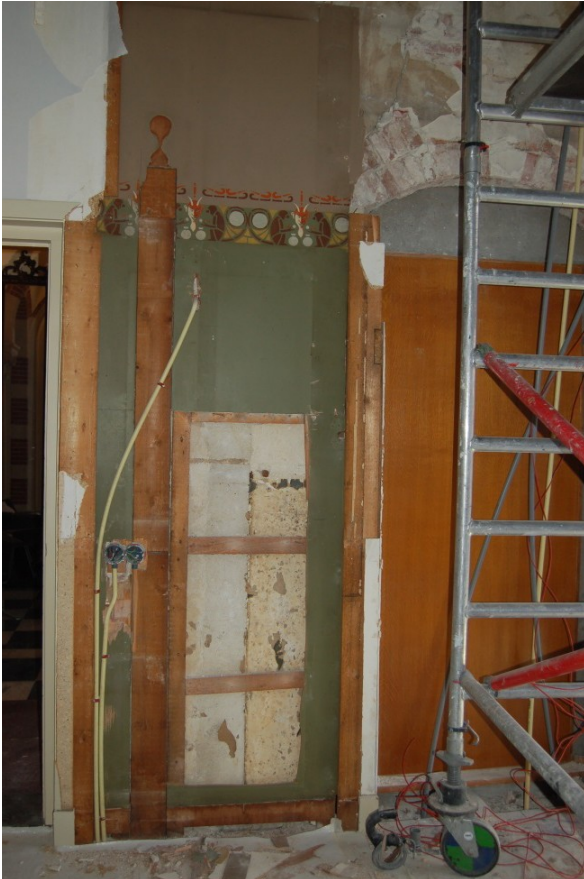
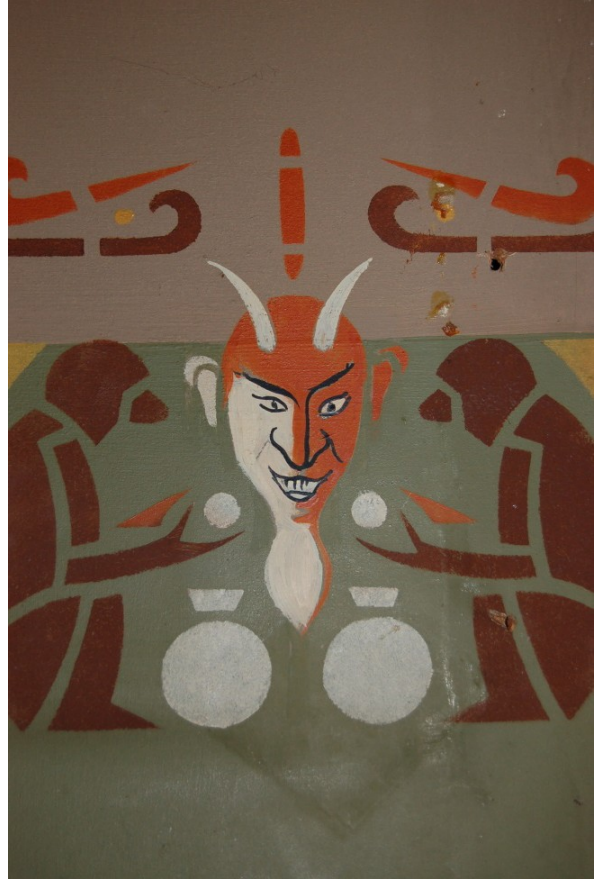
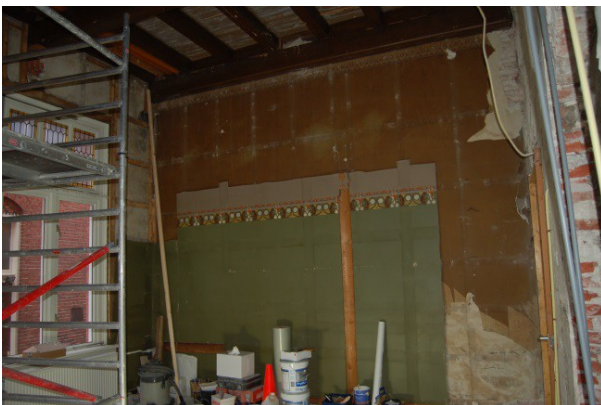
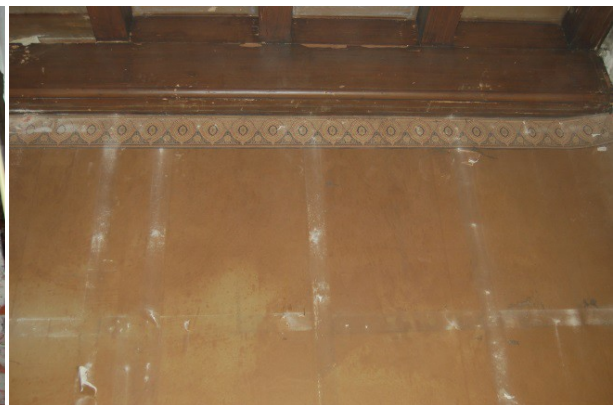
Gevonden sjabloon "duivelskop met apen"

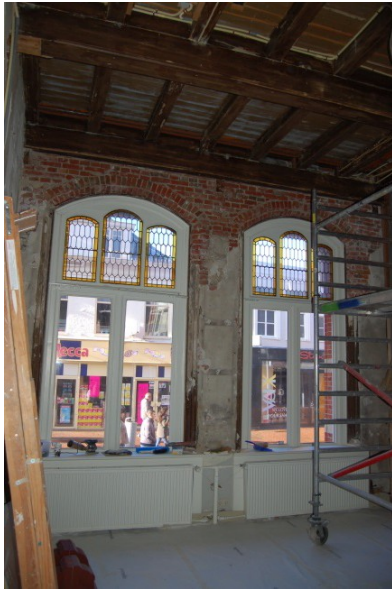
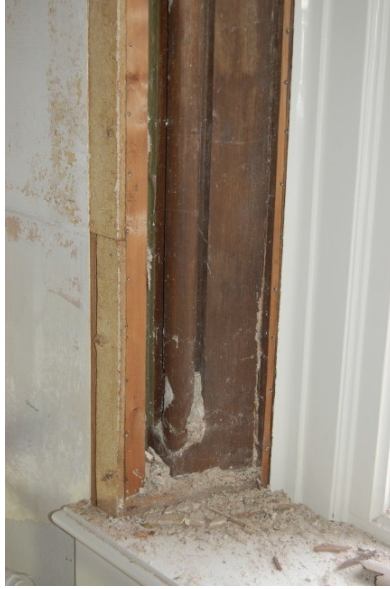
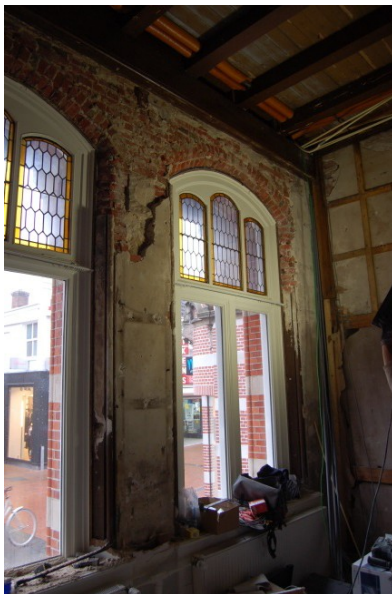
Na het kaal maken van de wanden is gebleken dat het originele pleisterwerk er zeer slecht aan toe was. Vooral de monumentale voorgevelwand met de hoeken aan de straatzijde waren in behoorlijk slechte staat tot op het metselwerk.

In slechte staat verkerende
stucwanden

- Remmer Saneerputz Universeel HS
- Remmers Multispachtel grijs
- Remmers diepgrondering
- Remmers Siliconenverf LA, kleur E4.30.50

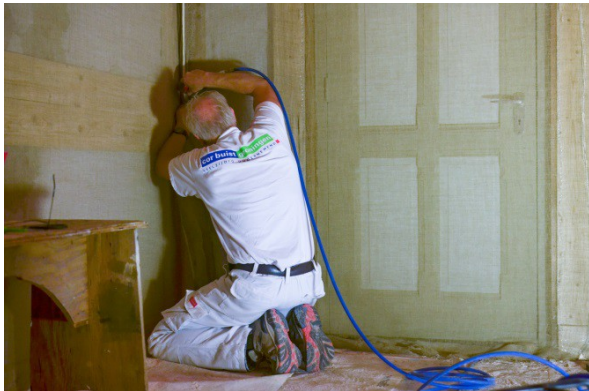
Linnen spannen

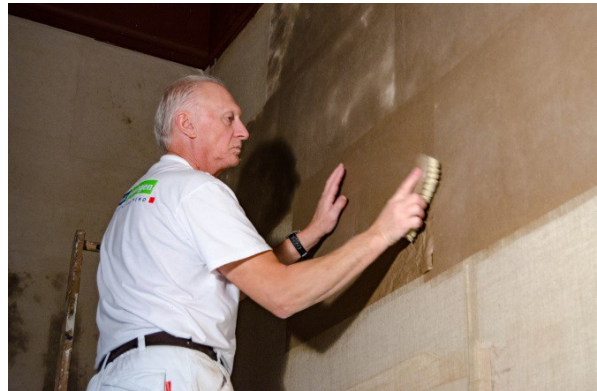
Grondvellen aanbrengen

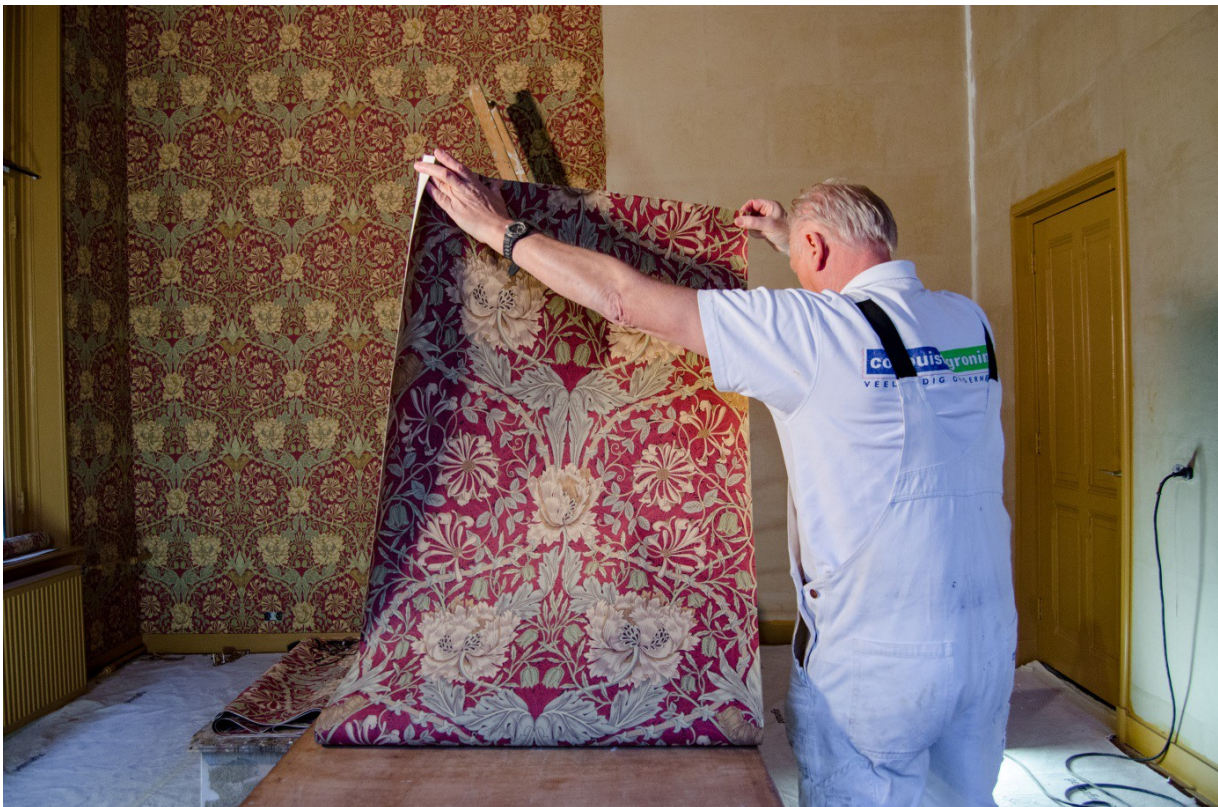
Behangen

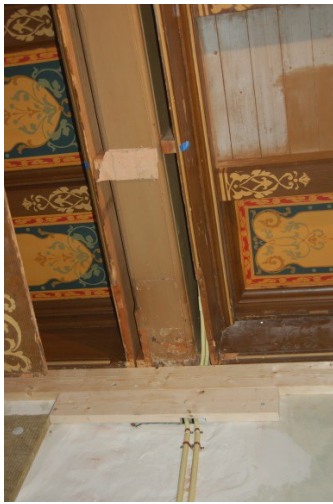
Afb. 0

Met de start van de restauratie was de wethoudster mevrouw R. van den Akker niet meer in functie. Deze rechter voorkamer was vanaf de bouw de oorspronkelijke Burgemeesterskamer, die in de eerste bouwphase van 1896 er sober heeft uitgezien. Met het loshalen van de plafondpanelen en de gedecoreerde kistbalken kwam een lichte omber tint in beeld, afb. 0 en 0-1.

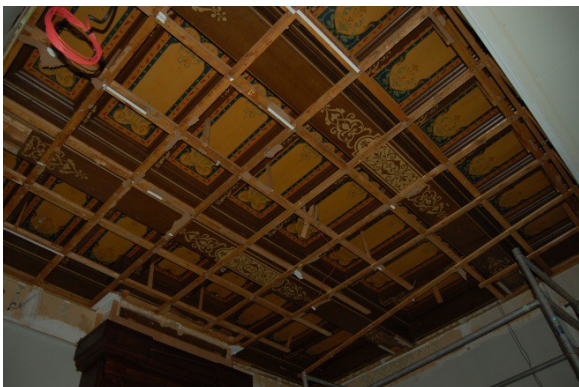
Afb. 1

Ook hier is eerst het systeemplafond uit 1994 verwijderd. Hieronder zat ook een zachtboard tegelplafond (50 x 50) op een houten raamwerk uit 1962. Een prachtig beschilderd sjablonen plafond uit de 2e bouwphase kwam in beeld, zie afb. 1. De zolderbalken en kantplanken waren voorzien van een donkere houtimitatie daterend uit 1920. De vier balkconsolen waren niet meer aanwezig, zie afb. 1-1.

Het beschilderde sjablonen plafond is in ere hersteld door de heer L. van der Zwaag. De buitenwanden hebben een isolatielaag van Rockwool met een nieuwe linnen bespanning als afwerking gekregen. Ook hier is gekozen voor een behang uit de Morres collectie.

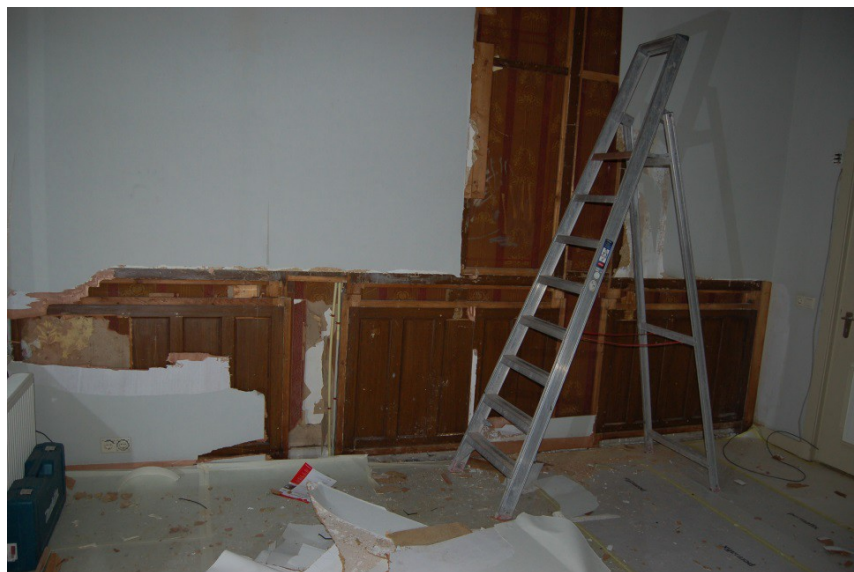
Afb. 2

Na het verwijderen van het spaanplaat op de wanden (3e bouwphase) is een houten lambrisering met wandpanelen tevoorschijn gekomen. Deze was in donker houtimitatie geschilderd en is uit de 2e bouwphase, zie afb. 2. Van de bespanning uit de wandpanelen was niets meer aanwezig. De vooruitstekende kolommen die aansluiting geven vanuit de lambrisering naar de balkconsoles waren ook niet meer aanwezig, maar op de zwart/wit foto van 1930 zijn ze duidelijk te zien. Het bureau met de beide telefoons, intern en extern, de Burgemeestersstoel met het houtsnijwerk van het oude logo met de monnik van de Gemeente Winschoten vindt men ook op deze afbeelding 2-1.

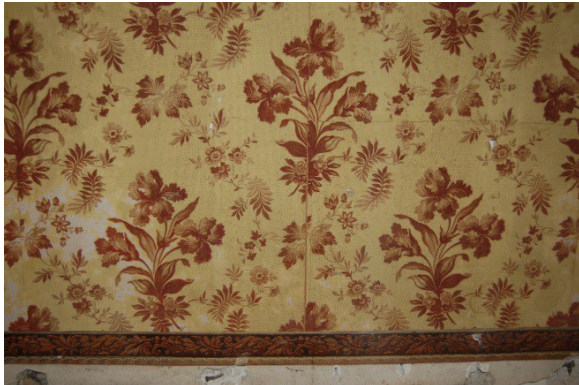
Afb. 3

Onder de wandbetimmering was nog een tweelaags behang aanwezig; de eerste laag had een licht geel/groenachtig fond met een bruin bloemen boeket, mogelijk uit de bouwphase, zie afb. 3. Deze had een randversiering van 4 cm, zowel boven langs het plafond als op de plint, zie afb. 3-1.

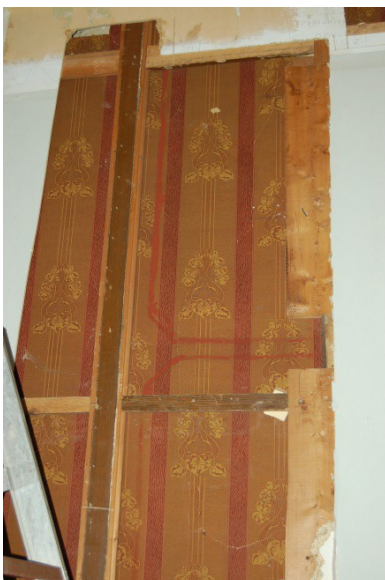
Afb. 3-2

De tweede behanglaag had een zeer fraai bruinachtig gestreept Jugendstil patroon met gestileerde bloemen tussen banen van een hout structuur met een randversiering in rood van 11 cm hoog. Deze zat onder de kantplanken geplakt in een behang breedte van 48,5 cm, zie afb. 3-2 en 3-3. De haard was reeds ontmanteld. Met de verbouwing uit 1994 is een schouwpaneel geplaatst die uit de parochie van de Hervormde kerk kwam, welke in 1968 is afgebroken voor uitbreiding van de stad. Dit Lodewijk de XIV schouwpaneel uit de eerst helft van de 18e eeuw, zie afb. 3-4 en 3-5, is ten behoeve van het stijlbehoud 'Jugendstil' uit deze voormalige Burgemeesterskamer weer verwijderd in overleg met de opdrachtgever de heer M.E. Warntjes.

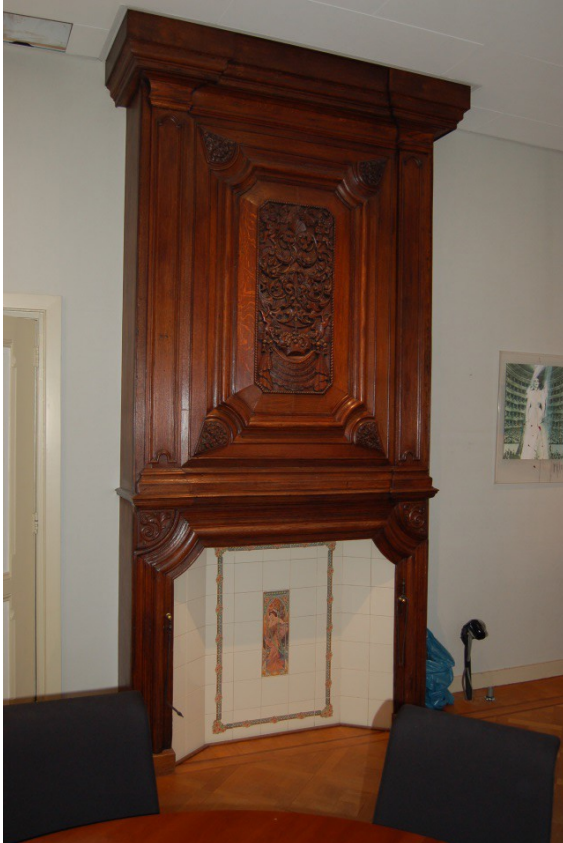
Afb. 3-4: schouwpaneel Lodewijk de XIV stijl, eerst helft 18e eeuw, circa 1730 – 1740.

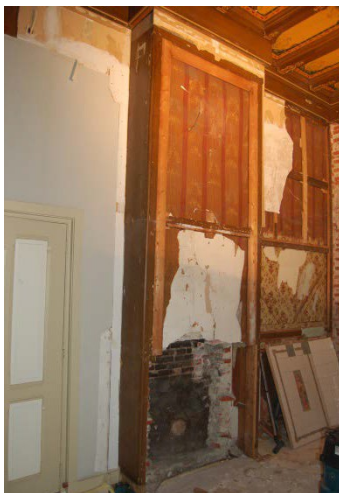
Afb. 4

Na het verwijderen van het Schouwpaneel is een deel van de betimmering uit de 2e bouwphase in zicht gekomen. De schouw had zijpanelen met een borstwering waarop het fraaie Jugendstil behang nog aanwezig was, zie afb. 4.

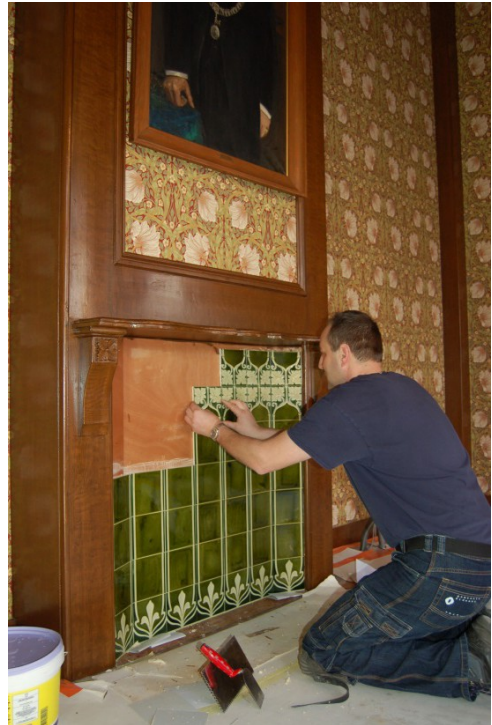
Herstel tegeltableau, de heer H. Koopman

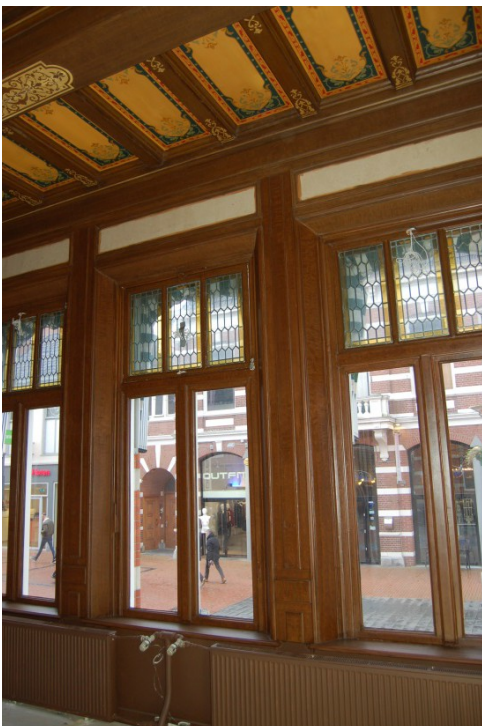
Herstel houtimitatie

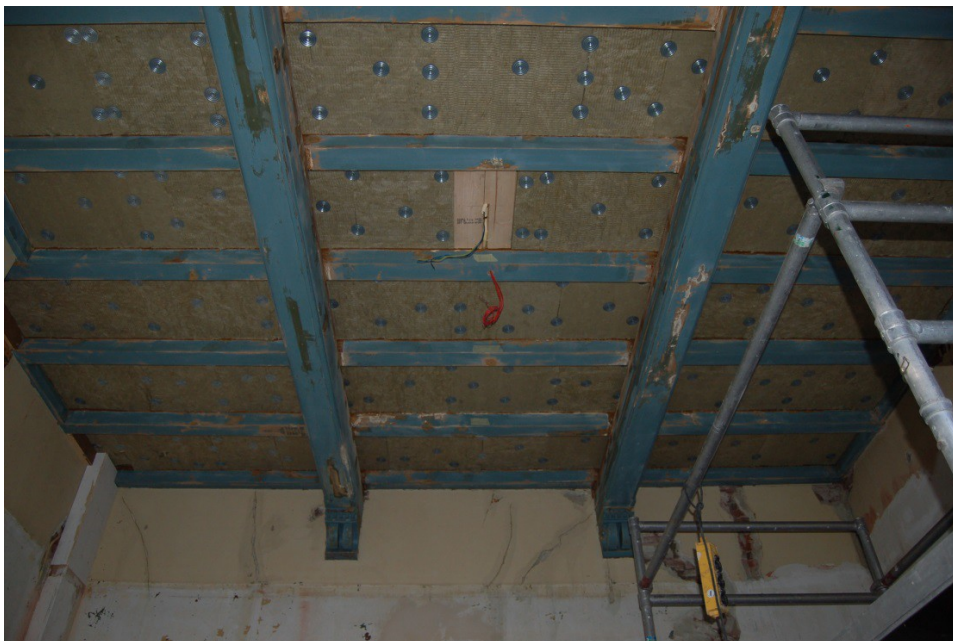
Afb. 1

De oude kapotte plafondpanelen zijn verwijderd en het plafond heeft een isolatielaag van 3 cm Rockwool gekregen, zie afb. 1.

De balkenzolder is in een eiken houtimitatie geschilderd en de hardboard panelen zijn voorzien van een okergele kleur met een groene afdeklijst die overeen komt met het plafond in het kantoor van de heer K. Swagerman / Voormalige Ontvangerskamer.

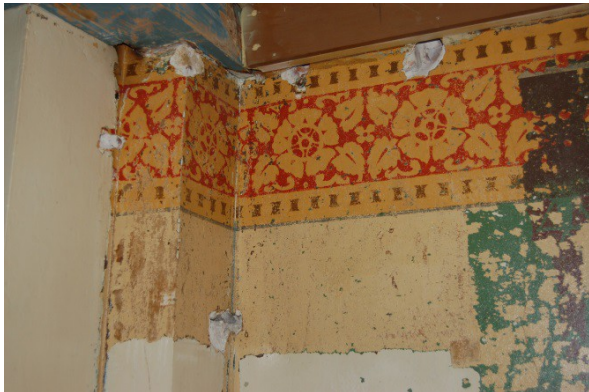
Afb. 2

De met een wit suwde wandbekleding beplakte wanden, daterend uit 1994, zijn verwijderd. Na het verwijderen van de wandbekleding zijn op de schouwwand (westzijde) delen van sjabloonwerk in beeld gekomen; zowel langs het plafond als over de gehele wand met een geschilderde lambrisering in licht okergeel afgezet met een sjablonenbies. Na nader onderzoek is gebleken dat de sjablonen uit twee opvolgende periodes zijn toegepast, mogelijk tussen 1910 – 1930. Het rode sjabloon langs het plafond zat op een okergeel fond, zie afb. 2. Deze komt overeen met een plafond sjabloon uit de Raadzaal en is mogelijk aangebracht tussen 1910 – 1915. Hierbij waren de wanden cream kleurig en de balkenzolder in een lichte houtimitatie geschilderd met panelen in okergeel.

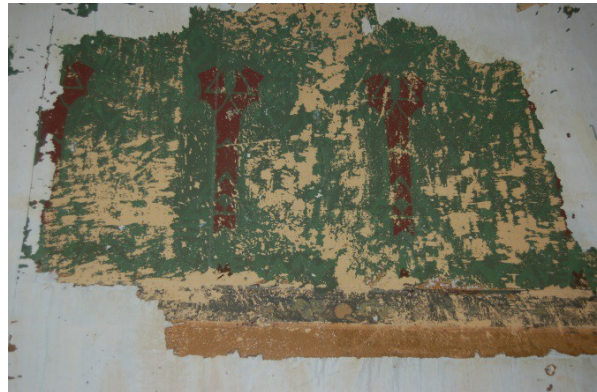
Afb. 3

In de 2e sjabloon fase zijn de wanden in een tweekleurig groen gesjabloneerd met een ornament in een bruin/rode Art Deco sjabloon. De lambrisering was in donker okergeel geschilderd en afgezet met een bladsjabloon, zie afb. 3.

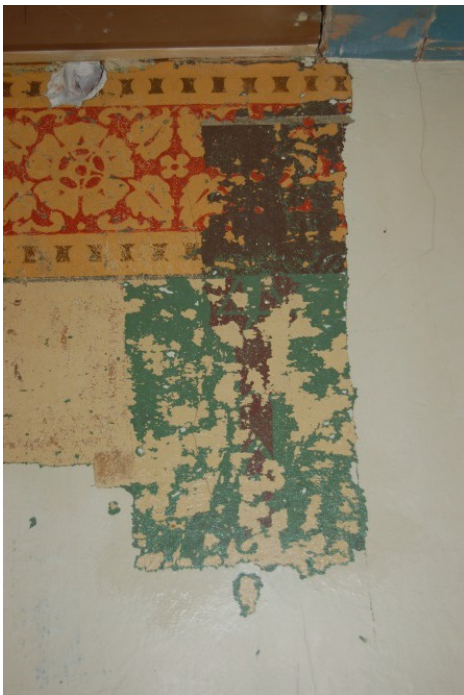
Afb. 4

Hierbij werd het rode sjabloon langs het plafond in een donkere bruine rand versiering overgeschilderd, zie afb. 4, en de balkenzolder in een effen cream kleur met een groen sjabloon op de kindergebinten, zie afb. 5. Dit komt mogelijk uit de periode rond 1925-1930. Hierbij waren de dwarsbalken ook in het groen geschilderd.

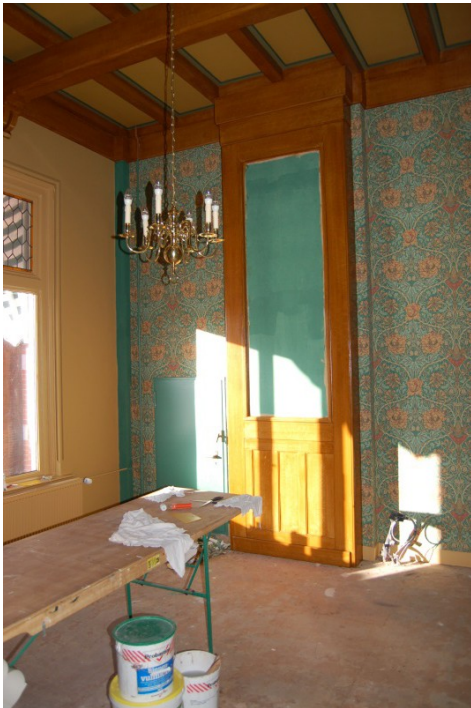
Afb. 6

In samenwerking met de heer H. Koopman heeft de heer L. van der Zwaag, in overleg met de opdrachtgever, de heer M.E. Warntjes, een nieuw schouwpaneel bedacht en ontworpen. Het midden paneel was oorspronkelijk een deel van de lambrisering uit de voormalige Burgemeesterskamer. Na enig rekenwerk door de heer H. Koopman kwam de schouw tot stand. De buitenwand (zuidzijde) heeft ook zijn oorspronkelijke okergele kleur behouden, zie afb.6.

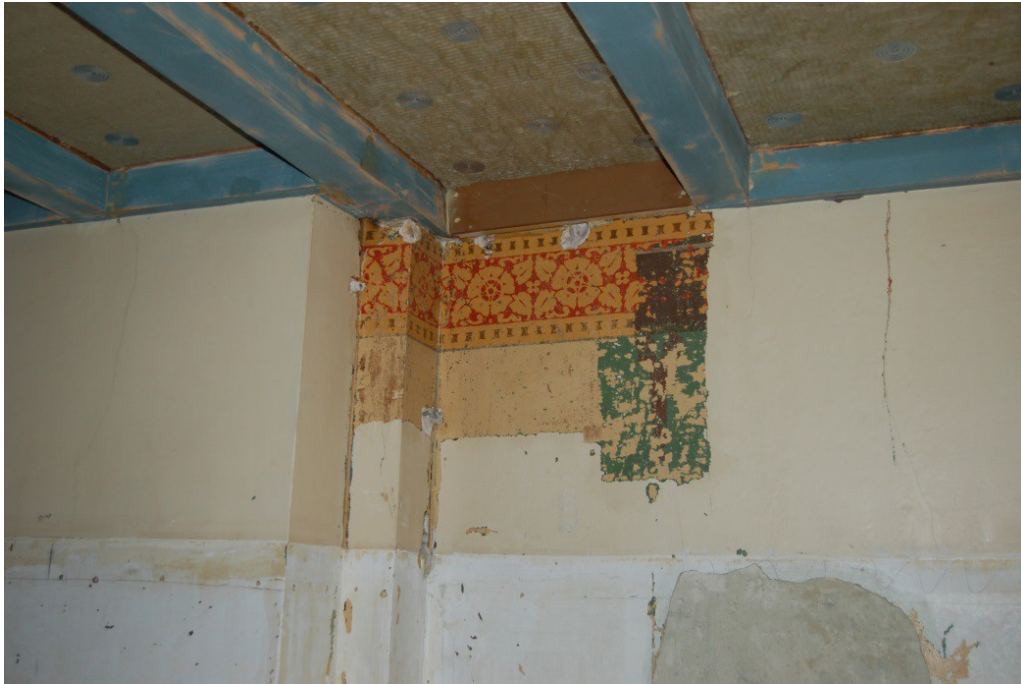
Sjabloon onder het plafond

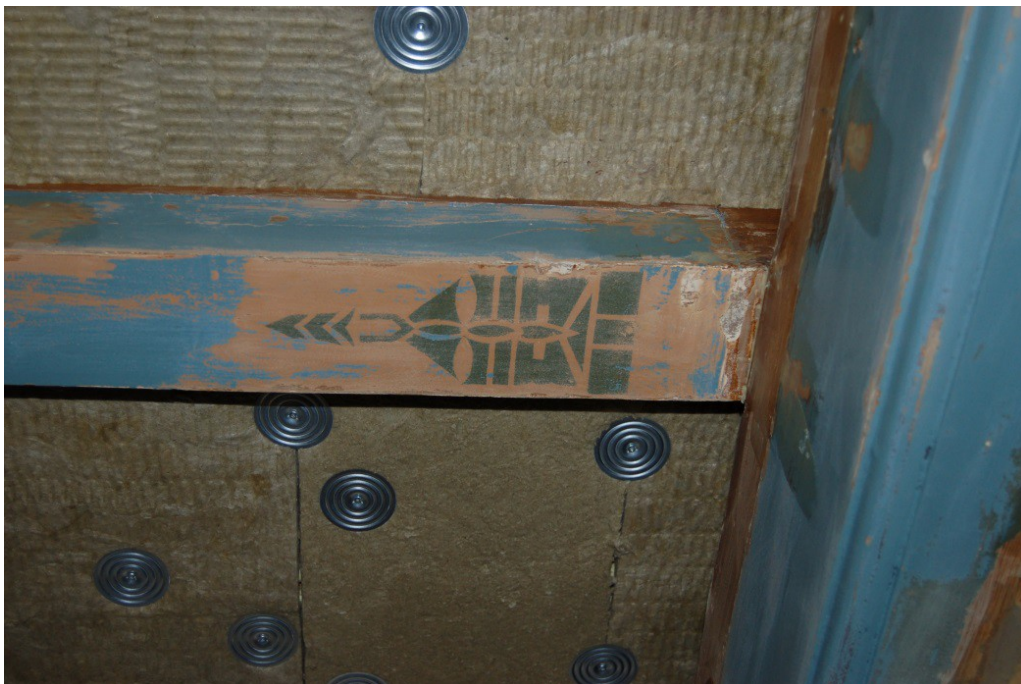
Kindergebinten met Art-Deco sjabloon.

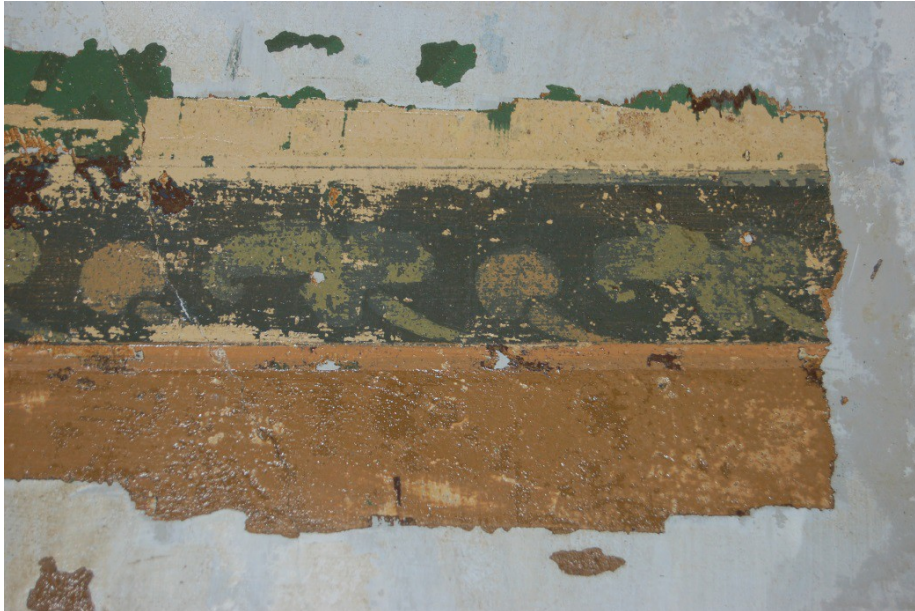
Lambrisering in okergeel, afgezet met bladsjabloon

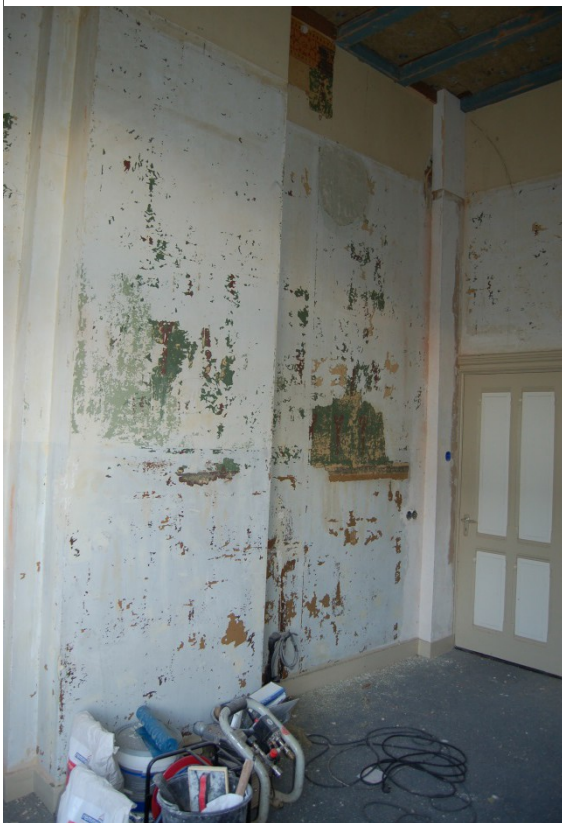
Bouwsituatie – hervonden sjablonen

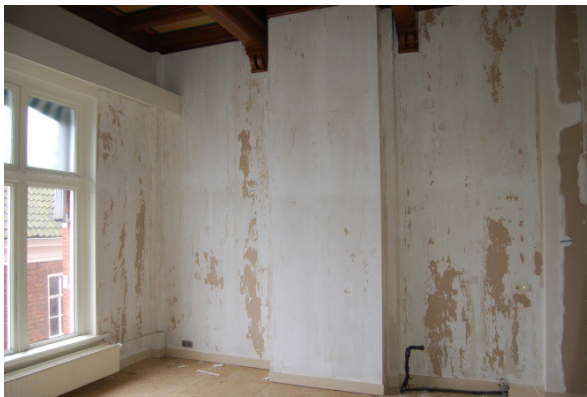
Afb. 1

De kamer was volledig beplakt met witte suwide wandbekleding. Welke in zijn geheel is verwijderd, zie afb. 1. Dit om een goede basis te krijgen voor het papierbehang van Morres & Co. Ook de beplating van de buitengevel is verwijderd, zie afb. 2. Het stucwerk van de buitengevel was behoorlijk gehavend, maar is in ere hersteld. Op het oude stucwerk waren nog enkele behang fragmenten uit de jaren vijftig en zestig van de vorige eeuw te zien, zie afb. 3. Een enkel klein behang fragment is uit de jaren dertig, zie afb. 3a. Deze zijn mogelijk gelijktijdig aangebracht met de balkenzolder en sjabloonpanelen. Het oorspronkelijke plafond uit de bouwperiode was in één kleur geschilderd, een lichte omber tint, net als de plankenzolder van de burgemeesterskamer op de begane grond.

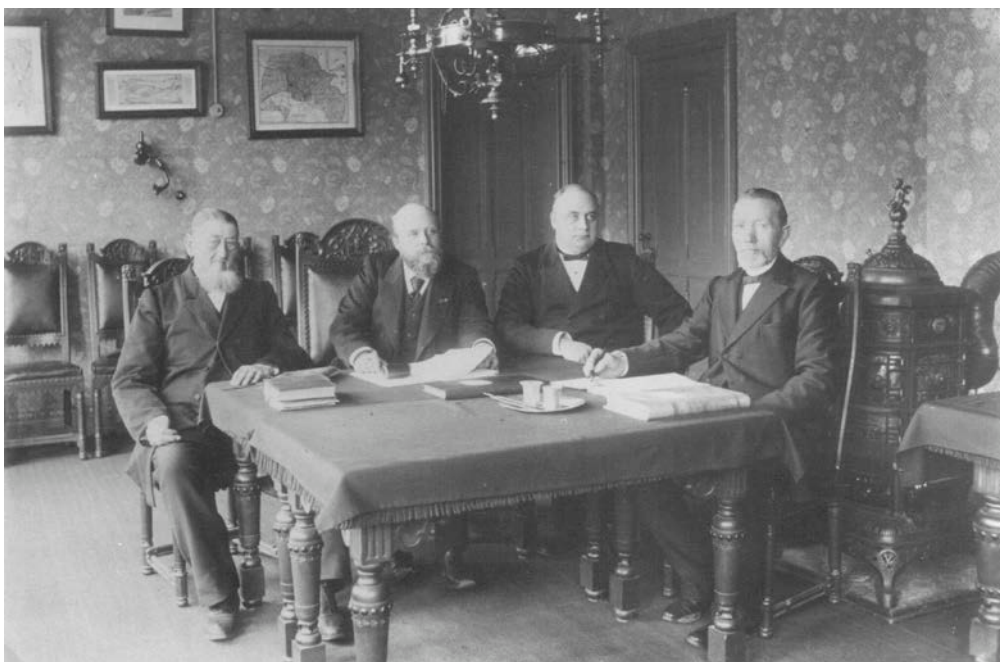
Afb. 1: foto 1906

De huidige Burgemeesterskamer, welke gebruikt werd door Burgemeester Pieter Smit, op de eerste verdieping was vanaf de bouw in 1896 de Gemeenteraadskamer en had een sobere inrichting; zwart/wit foto's uit 1906 laten deels het interieur goed zien. Op de foto treft men Burgemeester H.J. Wichers met twee wethouders en de secretaris aan tafel, de kolenkachel, een gestreept vloerkleed en het behang met bloem fragmenten op een ruitvormig patroon. Het behang hebben we weer terug gevonden in de wandpanelen van de kamer, zie afb. 2 en 2a. De oorspronkelijke Burgemeesterskamer was op de begane grond. Wanneer de verhuizing naar de eerste verdieping heeft plaatsgevonden is ons niet bekend.

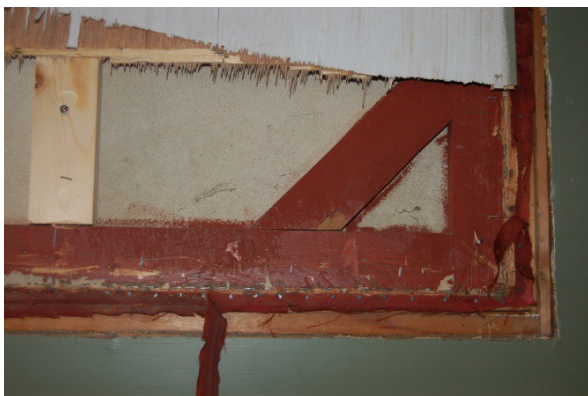
Afb. 3

Samen met de opdrachtgever hebben we ervoor gekozen om de wandpanelen te voorzien van isolatiemateriaal, type Vilton Isonic Basic 20 mm, om de akoestiek in de kamer te verbeteren. Na het loshalen van het lijstwerk en de multiplex wandpanelen uit 1993 kwam er een strookje wijnrode stoffering achter het lijstwerk tevoorschijn, zie afb. 3 en 3a. Op een zwart/wit foto uit 1925 heeft de kamer een betimmering met een paneel lambrisering. Dit zal gelijk met de wijnrode stoffering zijn aangebracht. Vermoedelijk is toen ook het beschilderde plafond aangebracht. Hiervoor was de balkenzolder in een sobere tint van omber geschilderd.

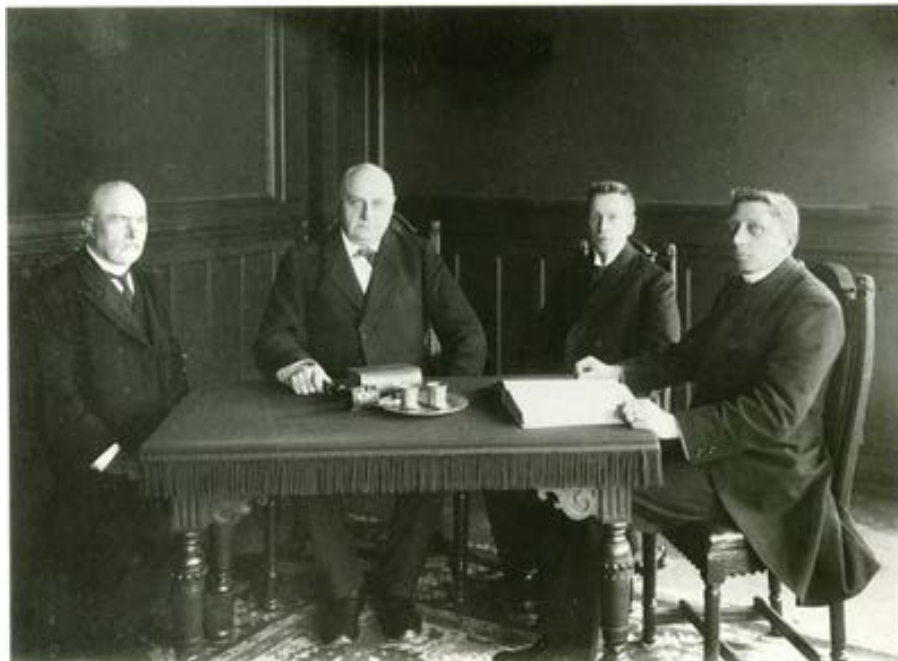
Afb. 4: foto 1925

Het mosgroene schilderwerk in de kamer is waarschijnlijk begin jaren zestig van de vorige eeuw aangebracht, deze verf is van synthetische aard. De onderlaag is een houtimitatie welke overeenkomt met de imitatie op de balkenzolder. Waarschijnlijk is de gehele betimmering en lambrisering met panelen tussen 1915 - 1925 aangebracht.

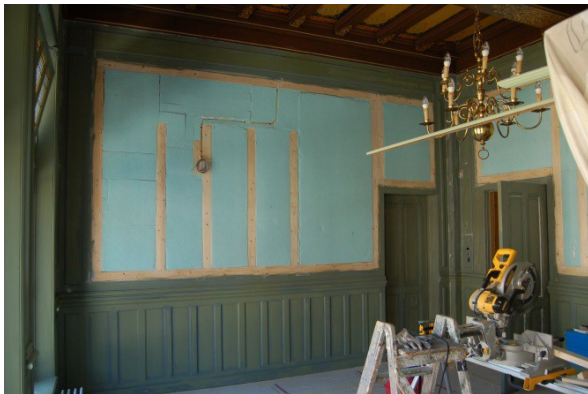
Afb. 5

Na een rouwperiode zijn we verder gegaan met de restauratie van de kamer. De wandpanelen zijn met akoestisch materiaal bedekt, zie afb. 5. De panelen zijn met behanglinnen bespannen en vervolgens weer met grondvellen beplakt, zie afb. 5a.
