Restauratie verslag Stadhuis Winschoten

Langestraat 11 te Winschoten
Rijksmonument RM –nr. 521771

**Restauratie verslag Stadhuis Winschoten
Gemeente Oldambt
Langestraat 11 te Winschoten
Rijksmonument RM –nr. 521771**

Inleiding

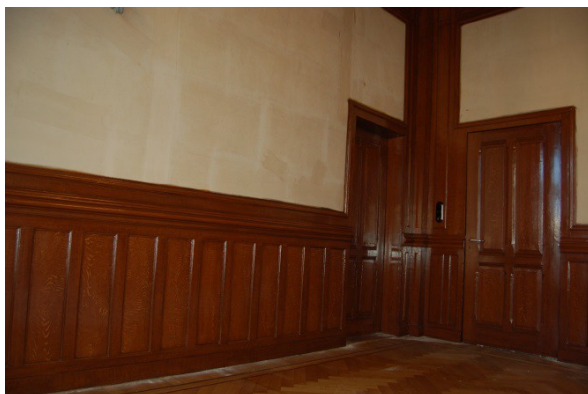
Afb. 6

Na vele bijwerkbeurten van het mosgroene verf en het herstellen van het netwerk in de kamer, is besloten om het gehele schilderwerk weer op orde te brengen zoals het oorspronkelijk was. Ditmaal in houtimitatie die in de 2e bouw fase is aangebracht, tussen de periode 1915 - 1925. De heer M.E. Warntjes en Wethouder K. Swagerman hebben zich sterk gemaakt voor de oorspronkelijke kleurstelling. De imitatie is opnieuw aangebracht, zie afb. 6 en 6a. Het plafond is op een paar plekken bijgewerkt door de heer L. van der Zwaag. De balkenzolder met de sjablonen panelen waren reeds hersteld in 2014. De wandpanelen zijn voorzien van Morres & Co behang No. WM8556/1 Golden Lily.
