Restauratieproject **Ossenmarkt 6**

Betreft: Restauratie achterste zijkamer
voormalig slaapsalet 1722

Locatie: Ossenmarkt 6, Groningen

Datum: februari 2020

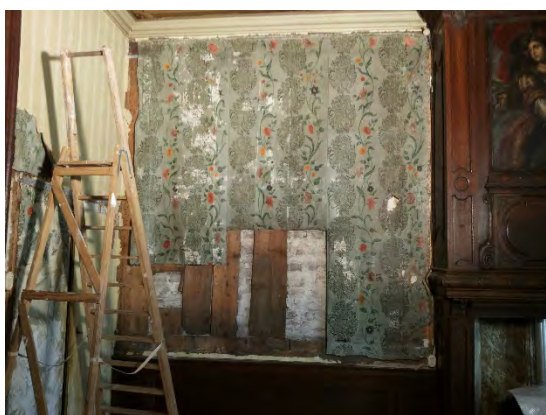
Afb. 2 - wand westzijde

Het project wordt vanuit de gemeente begeleid door restauratie deskundige Janet Bosma. De werkzaamheden beginnen november 2018 met het verwijderen van het gele behang uit 1960. Na het verwijderen van het gele behang komen op de westzijde, links van de schouw, nog 3 banen linnenbehang tevoorschijn, zie afbeelding 2. Doordat deze banen verbonden zijn met de buitengevel, zijn ze helaas vochtig en in zeer slechte staat. De verflaag komt los van zijn drager en er worden gaten en schimmels in het linnen geconstateerd. Ook waren er grote delen linnen uit de banen gesneden. De linkerzijde van de schouw en de kroonlijst zitten los op de muur. Daarom diende het linnen van de muur verwijderd te worden. De slechte kantplanken zijn door de aannemer vervangen en er is een regelwerk geplaatst voor de nieuwe linnenbespanning. Daarnaast is de schouw weer vastgezet.

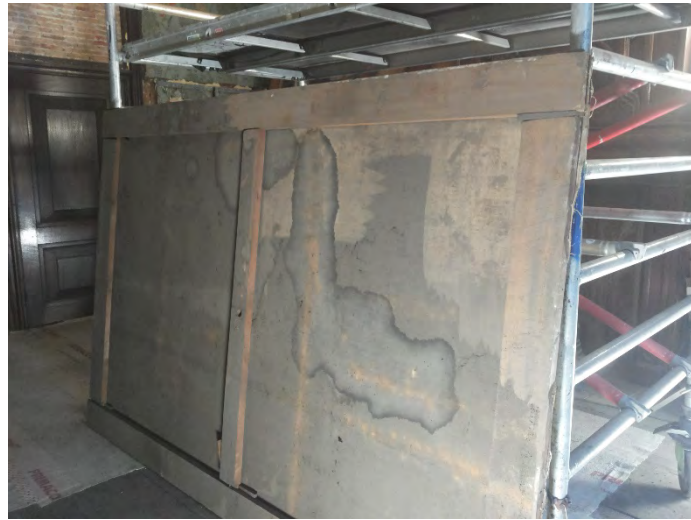
Afb. 3a - achterzijde middenpaneel

In verband met de nieuwe kabelansluitingen voor de kroonluchter, moesten enkele plafondpanelen worden losgehaald, zie afbeelding 3. Aan de bevestiging van de plafondpanelen was te zien dat de panelen al eerder zijn losgehaald, de panelen waren namelijk met moderne spijkers in het lijstwerk vastgezet. De achterzijde van de panelen is vervolgens gereinigd, met een stofborstel op de stofzuiger. Het linnendoek was met houten spies op de zijkanten van het spanraam bevestigd. Bouwhistoricus Taco Tel heeft de houten spies laten onderzoeken, hieruit is gebleken dat het om gezoet kersenhout gaat, afb. 3d.

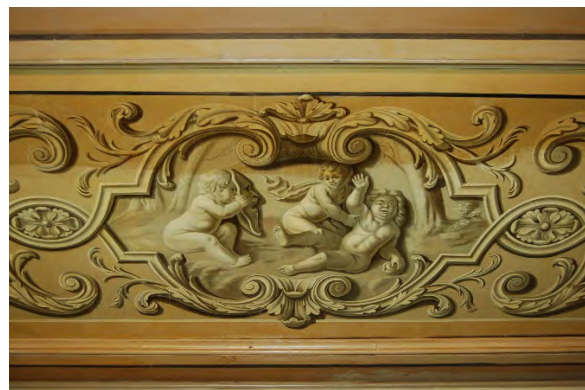
Afb. 3c - deels gereinigd plafondpaneel

Na het terugplaatsen van de plafondpanelen worden de wanden en schouw met een statische folie afgedekt voor het reinigen van het plafond. Het is gereinigd met lauw water en zachte zeep, waarna de panelen nog driemaal zijn nagewassen met lauw water. Het plafond in het kabinet is ook op deze wijze gereinigd.

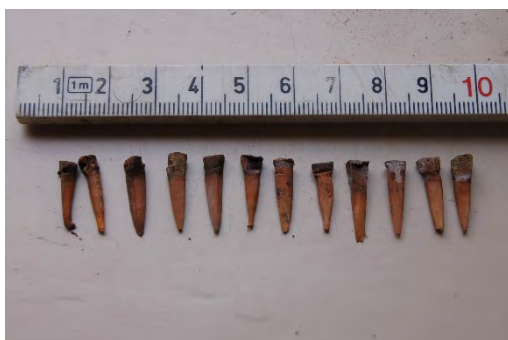
Afb. 3d - houten spies uit het spanraam

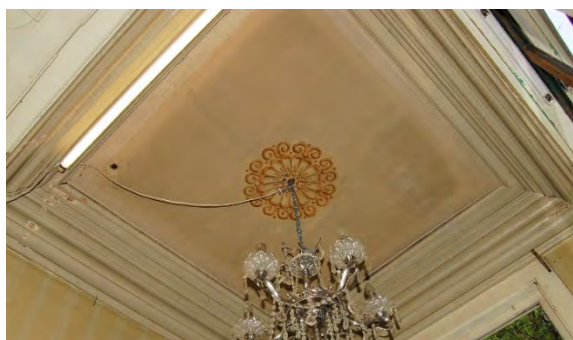
Afb. 3e - plafond kabinet, voor restauratie

Herstellen van het plafond in het kabinet
Het 18^e -eeuws plafond in het kabinet is nog origineel. In het verleden zijn wel de randen van het doek overgeschilderd met synthetische verf. Mogelijk dat het doek een lichte/witte bies heeft gehad, maar deze is grotendeels weg geschilderd. Het midden rozet is nog origineel en nooit bijgewerkt. Ook dit plafond paneel moest voor de nieuwe bedrading verwijderd worden, wat de mogelijkheid gaf om ook van dit paneel de binnenzijde te reinigen. Het doek is aan de binnenzijde verstevigd met een laag linnen. Na terugplaatsing van het paneel hangt het plafond weer strak en kon de brede kroonlijst in het kabinet ook in hout kleur geschilderd worden.

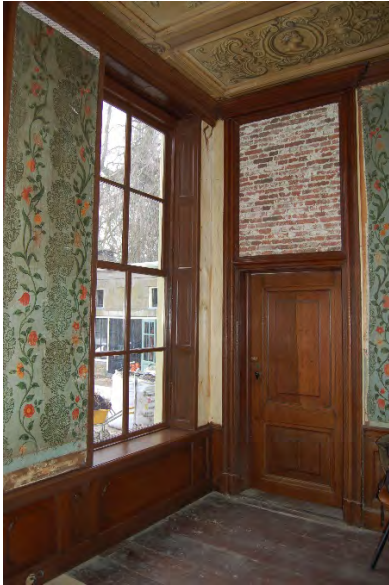
De kroonlijst langs het plafond heeft één crèmekleurige synthetische verflaag, die waarschijnlijk gelijktijdig met het gele behang in 1960 is aangebracht. Deze krijgt, evenals de schouw en het overige lijstwerk weer zijn oorspronkelijke houtkleur. Het raam met nieuwe zijpanelen in de kamer, (zie afb. 4) en de twee ramen in het kabinet met de toegpanelen zijn in donker Frans eiken geïmiteerd met lijnolie (pigmenten zijn: gebrande omber met een toevoeging van oxidezwart). Hierdoor krijgt het een betere aansluiting met de lambrisering, die oorspronkelijk, net als de overige lambrisering in de kamer, een waslaag heeft. De lambrisering in het kabinet is hersteld, verflagen zijn verwijderd, ontbrekende delen zijn aangevuld en opnieuw aangekleurd met gebrande omber, zie afbeelding 4b. Na droging is het geheel tweemaal in de was gezet.

Afb. 4 - kroonlijst met raampanelen Afb. 4a - herstellende lambrisering in het kabinet

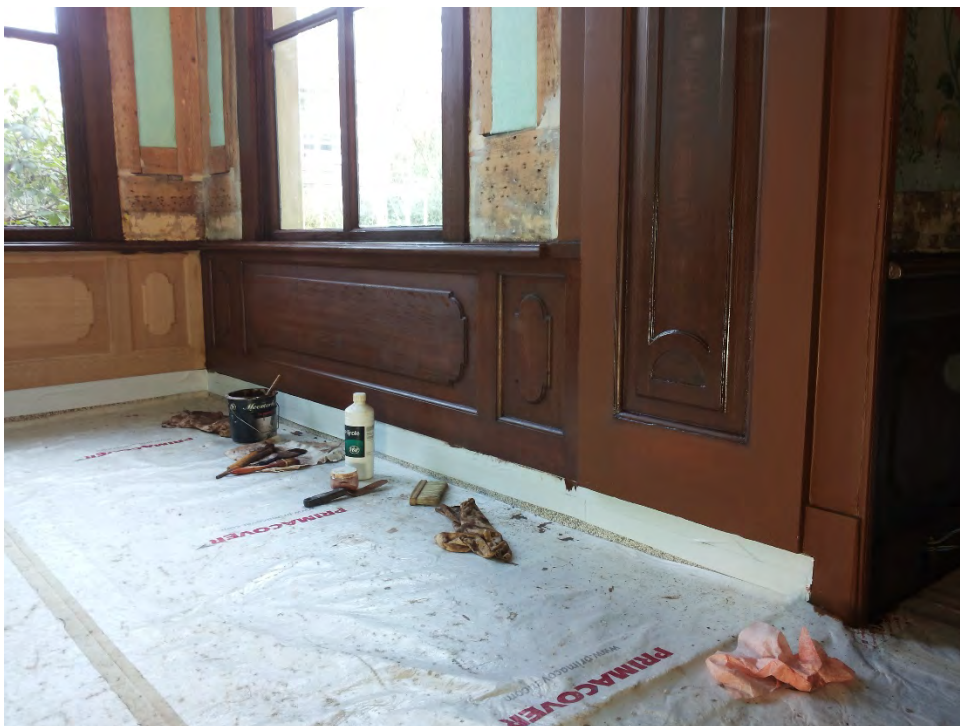
Afb. 4b - kleurwerk lambrisering met gebrande omber in rauwe lijnolie

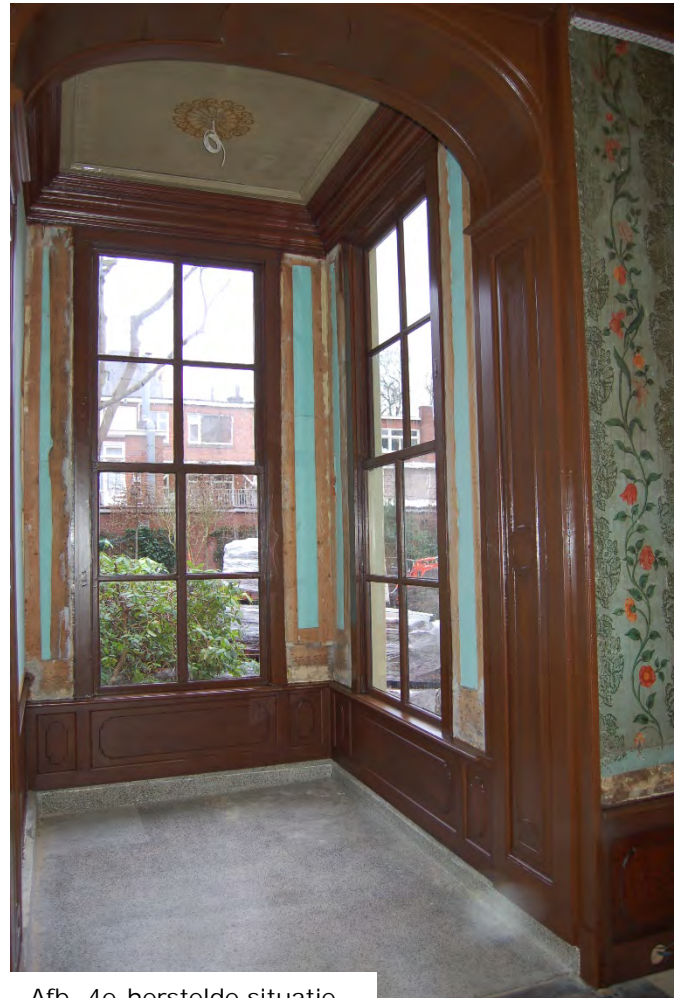
Afb. 4e-herstelde situatie

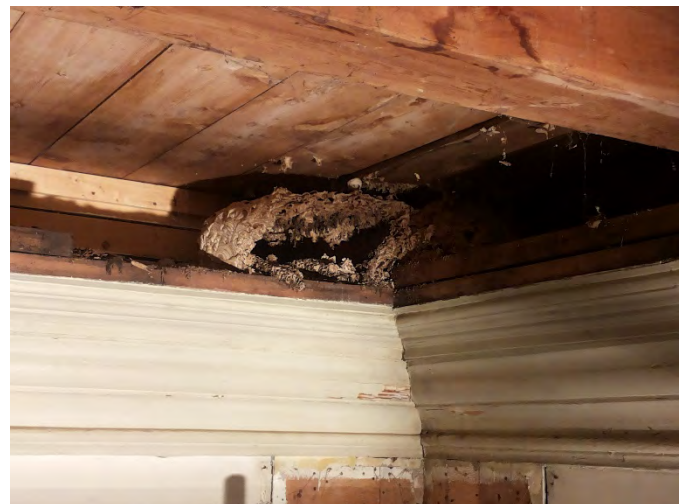
Afb. 4d - leeg bijennest op de balken

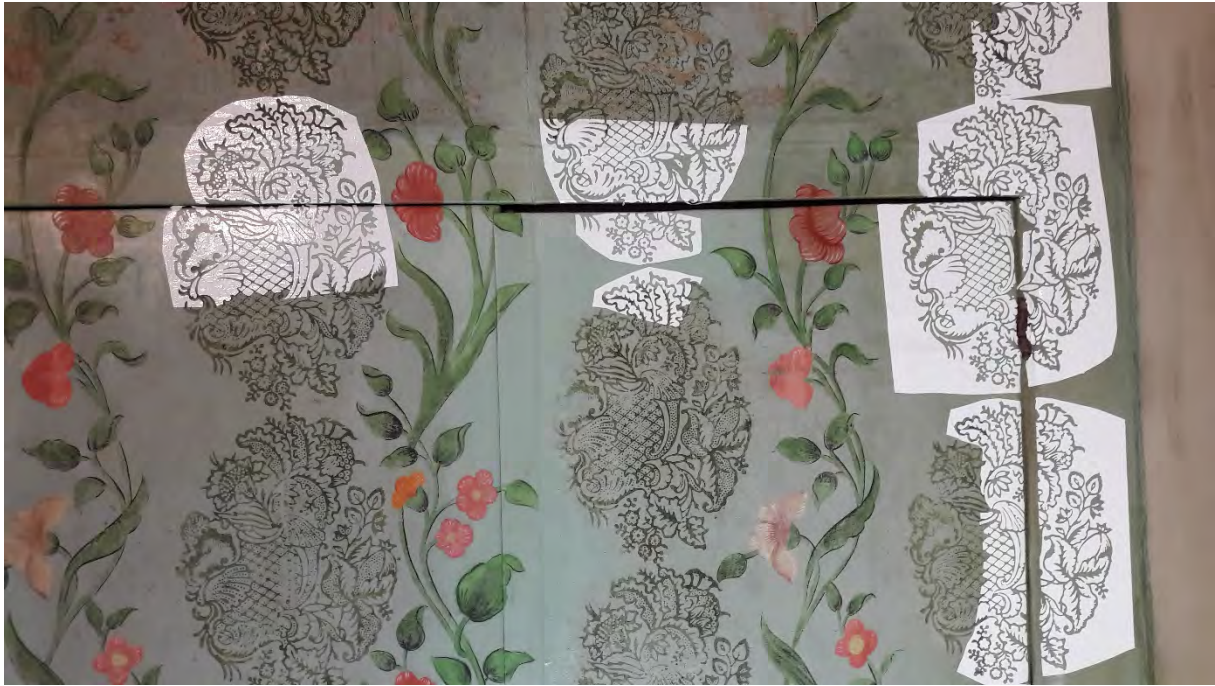
Afb. 7d - rechter situatie van de kastenwand

Na het schilderen van de opgaande takken met bloemen worden de ontbrekende ornamenten met sjablonen aangevuld. Na het schilderen van de ornamenten wordt de ondergrond verouderd en geglaceerd met verdunde Cobra olie verf in een mengsel van rauwe omber en lampezwart.

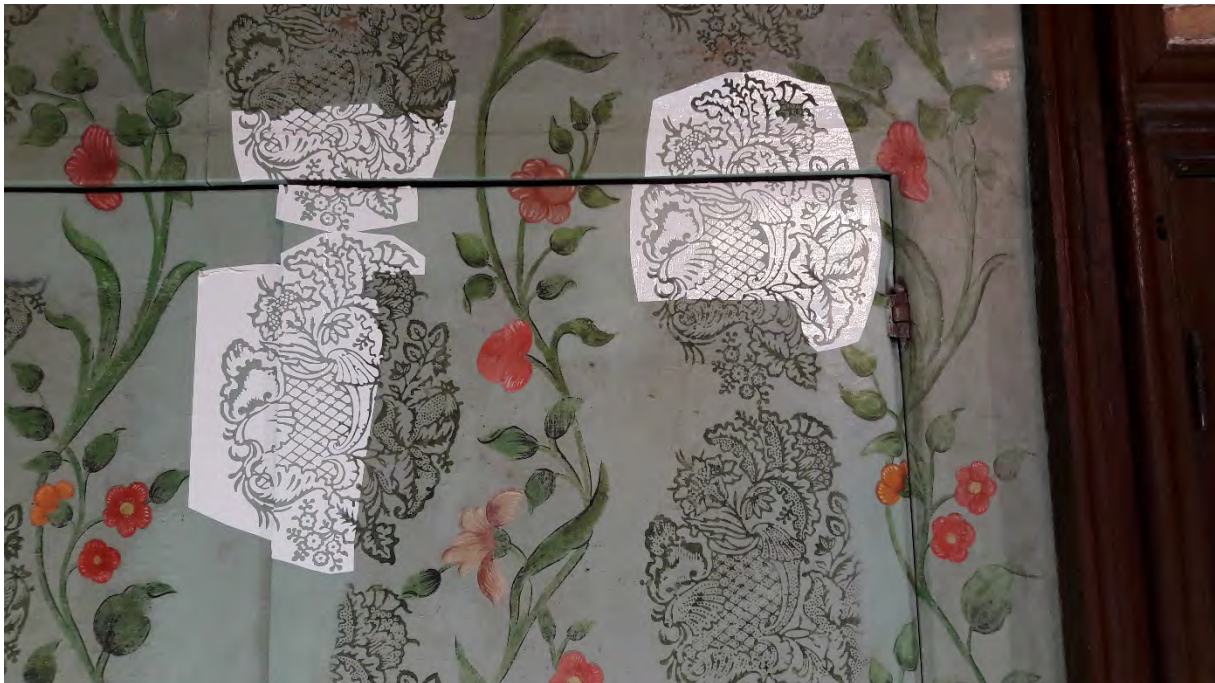
Afb. 7e- linker situatie van de kastenwand

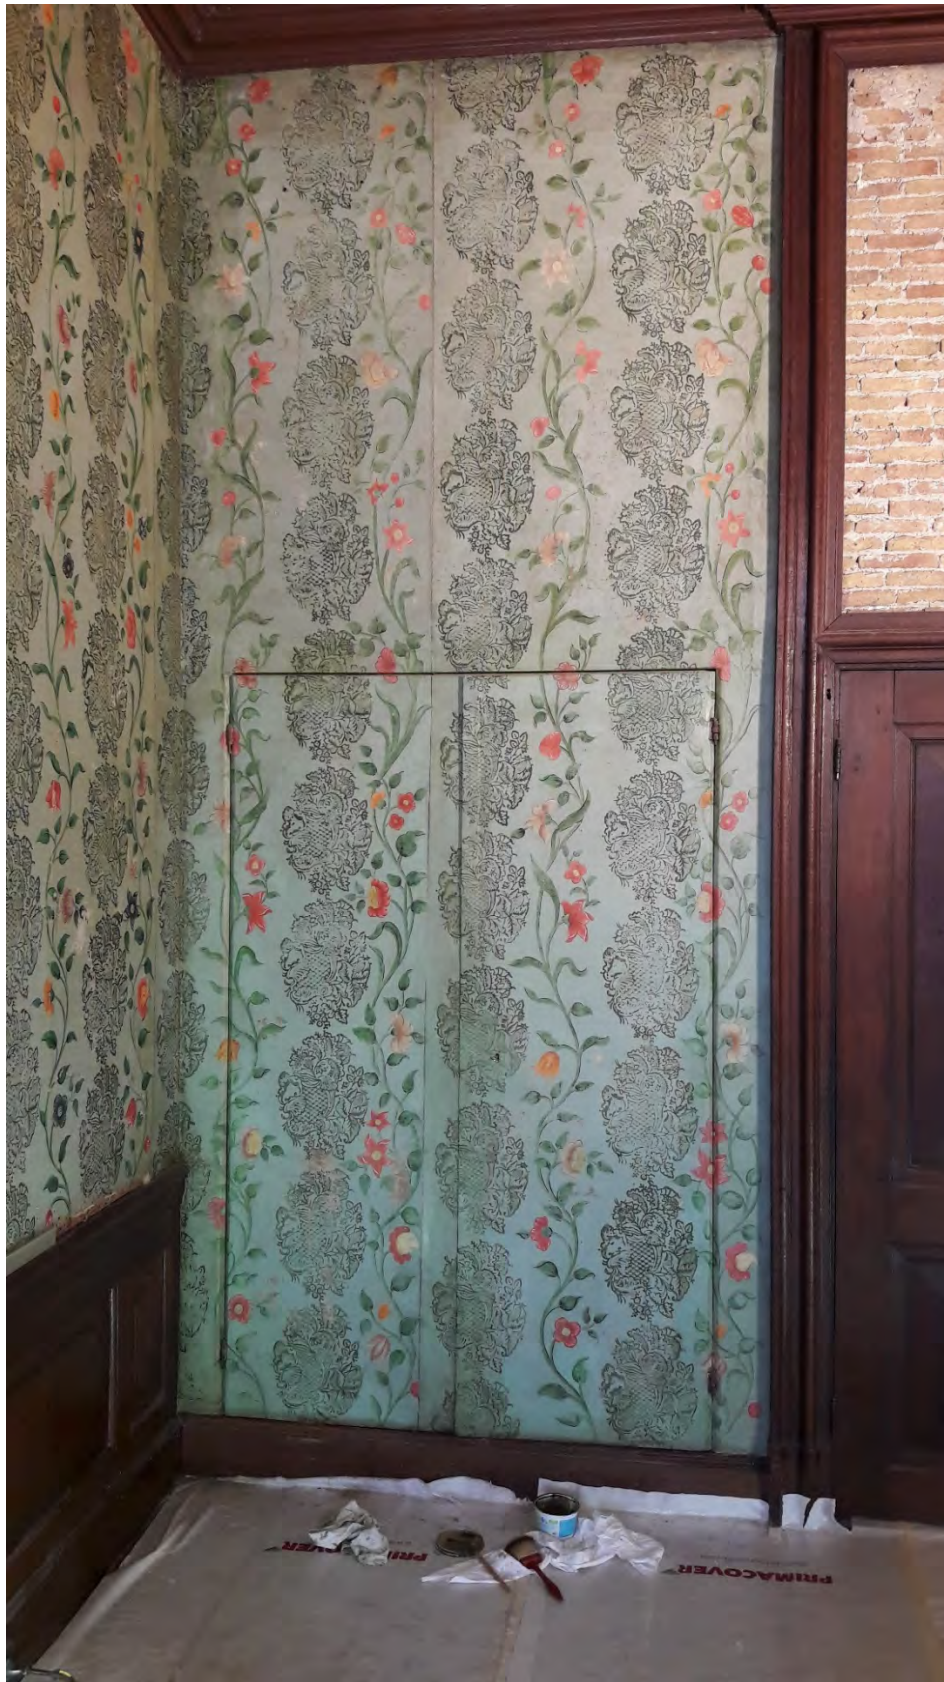
Afb. 7f - herstelde situatie kastenwand linkerzijde van de entree deur

Na een positieve terugkoppeling van Rinse Wiersum en Janet Bosma op de reconstructie c.q. proefdelen van het behang uitgevoerd op linnen, wordt er na overleg gestart met de restauratie van de zuidelijke kastenwand. Allereerst worden de vele roestige behang nagels uit latere behang periodes verwijderd, deze hebben vele beschadigingen in het linnen veroorzaakt. Gaten en slechte delen in de houten ondergrond worden hersteld. De ontbrekende kanten worden met stroken geprepareerd linnen aan geheeld en vervolgens met reversibele wand textiellijm geplakt. Hierdoor is het linnen één geheel geworden.

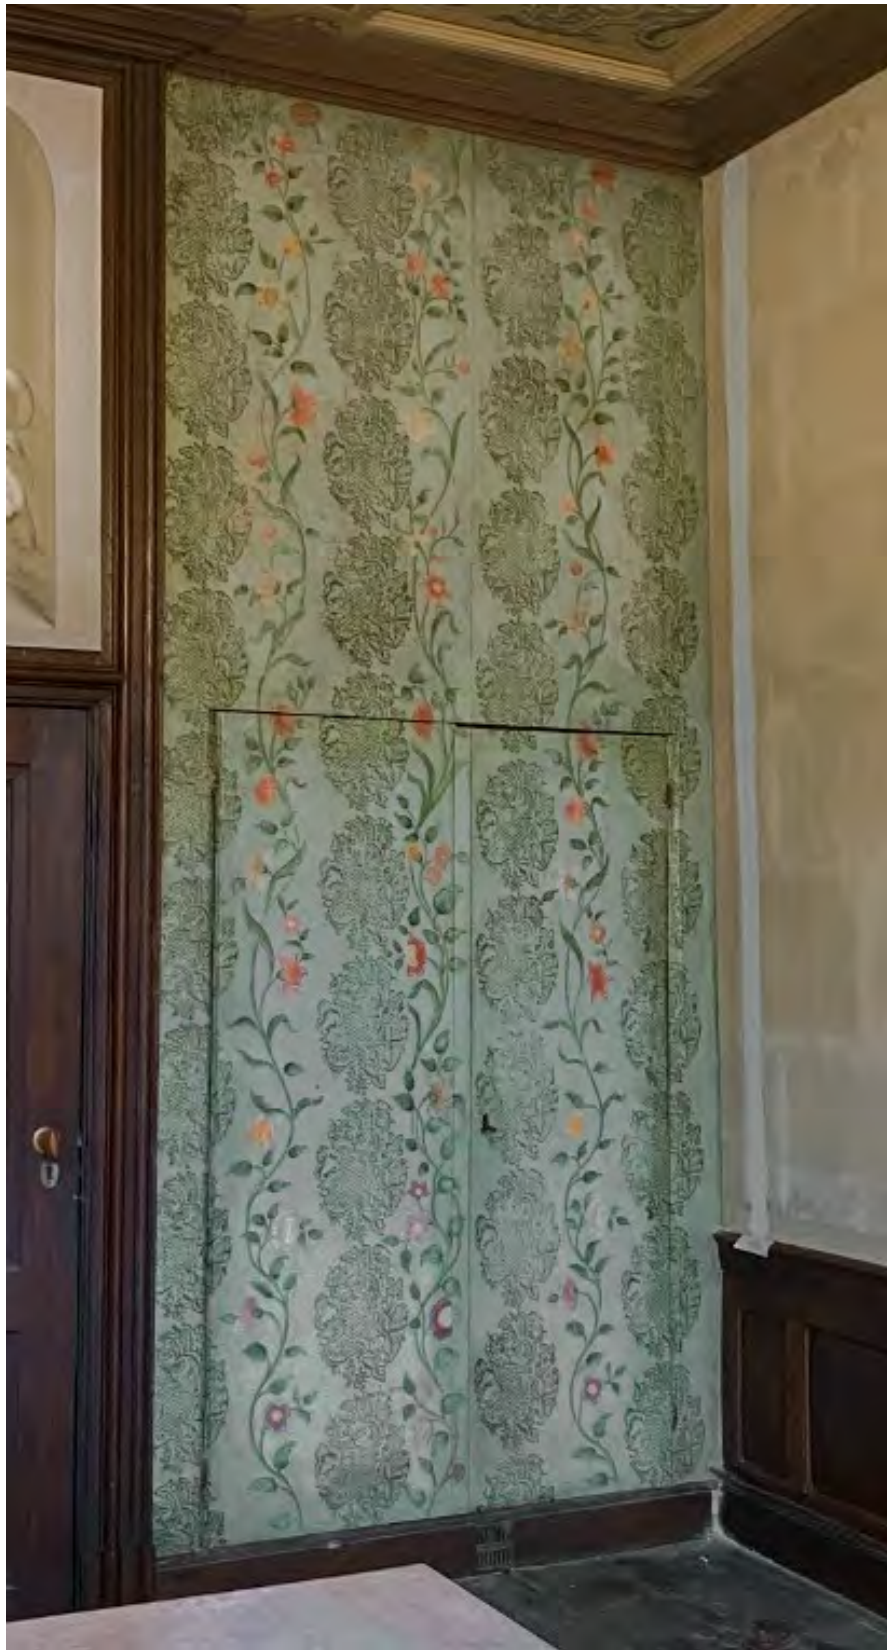
Afb. 7g - herstelde situatie kastenwand rechterzijde van de entree deur

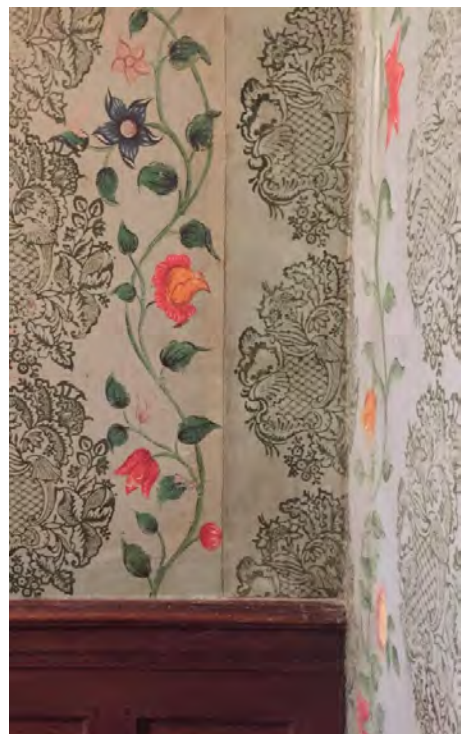
Afb. 8c - herstelde zuidoosthoek

De hoekstrook linnen is eerst in de basiskleur van licht blauw voor geschilderd in zinkwit met Pruisischblauw. Op de werktafel zijn de rococo ornamenten met een blokdruk vervaardigd en in twee delen uitgevoerd, in een kleur van sapgroen en wijnrankenzwart (Cobra olieverf). Na droging zijn de twee stroken boven elkaar geplakt met wand textiellijm. Vervolgens is het geheel geglaceerd, voor een passende aansluiting bij het oorspronkelijke linnenbehang.

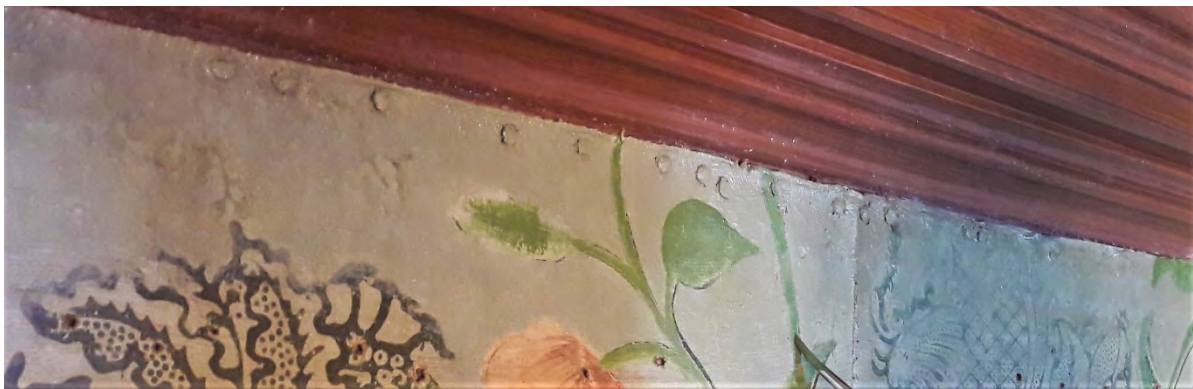
Afb. 8f - langs de kroonlijst de oorspronkelijke balkop bevestigingsnagels

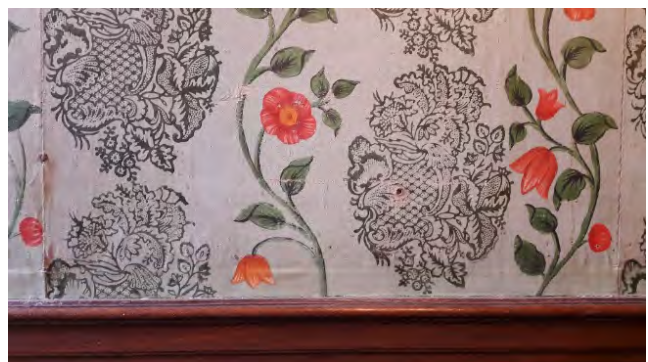
Afb. 8g - onderste 5 cm zijn aangeheeld in de breedte van het oorspronkelijke linnenbehang

De strook linnen van 5 cm boven de lambrisering wordt geplakt en op dezelfde methode afgewerkt; basiskleur lichtblauw aanbrengen, ornamenten in donkergroen, takken in de kleur van kopergroen (sappgroen), de bloemen in passende kleuren oranje/rood bijgewerkt en geglanceerd.

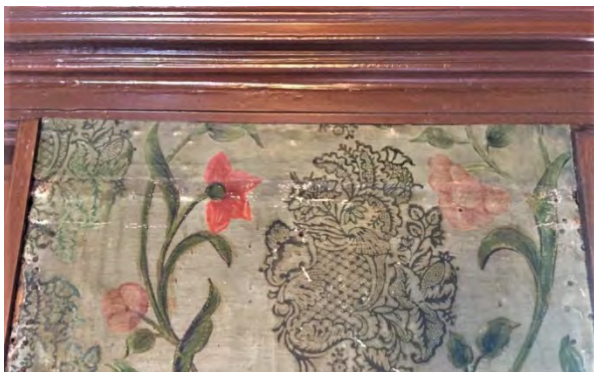
De behangbaan aan de noordzijde/ tuinzijde is niet in een beste staat. De verflaag is kwetsbaar en het oppervlak is sterk vervuild. Doordat dit deel tussen het kabinet en het raam, met de buitenzijde verbonden is, heeft het linnen zwaar te verduren gehad. Aan de bovenzijde was het linnenbehang met een platte lat vastgezet, daar bleek een deel van ca. 9 cm linnenbehang te ontbreken. Aan de onderzijde was het linnenbehang ook te kort, hier was een triplex plaatje voor gespijkerd. De strook linnen aan de bovenzijde wordt gerestaureerd. De strook linnen aan de onderzijde wordt alleen in het licht blauw van de basiskleur geschilderd. Dit is het enige behangdeel wat de oorspronkelijke licht blauwe basiskleur nog zonder verkleuring heeft (zie afb. 9b)

Afb. 9a - bovenzijde

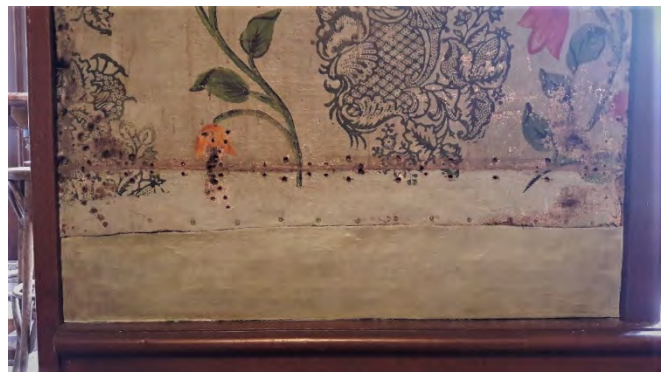
Afb. 9b - onderzijde

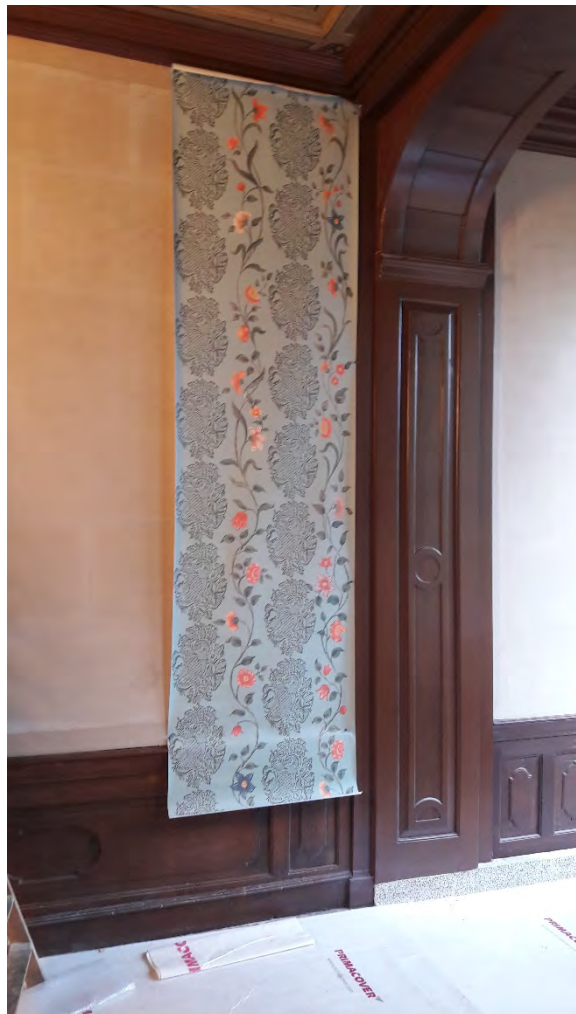
Afb. 11a, proefbaan

In een vroeg stadium is reeds overleg geweest over de westelijke schouwwand en de wanden in het kabinet. In eerste instantie wordt door Rinse Wiersum en Janet Bosma gedacht aan een passend papierbehang. Aangezien echter ook reconstructie van het linnenbehang een mogelijkheid is, wordt hiervoor gekozen. Daarvoor worden vervolgens diverse opties en proefstukken aangereikt. De baan breedte moet 86 cm worden en het aangezicht moet een linnen uitstraling krijgen. Bovendien moet het reconstructie behang van 295 cm hoog vanwege het plakken op een bespanning een papieren rug hebben. Uiteindelijk wordt een keuze gemaakt met betrekking tot het materiaal. Vervolgens moet er nog veel gesleuteld worden aan de reconstructie om de juiste kleur op de afdruk te krijgen, ook met het oog op de verkleuring/veroudering in de ondergrond van het linnenbehang. Er zijn diverse detailfoto's gemaakt om de kleuren, zoals het Pruisischblauw (afb. 11) zo goed mogelijk na te bootsen. Uiteindelijk wordt een proefbaan gedrukt die naar alle tevredenheid geplakt kan worden, afb. 11a. Hierna volgen de overige 11 banen (zie afb. 12b t/m 12c).

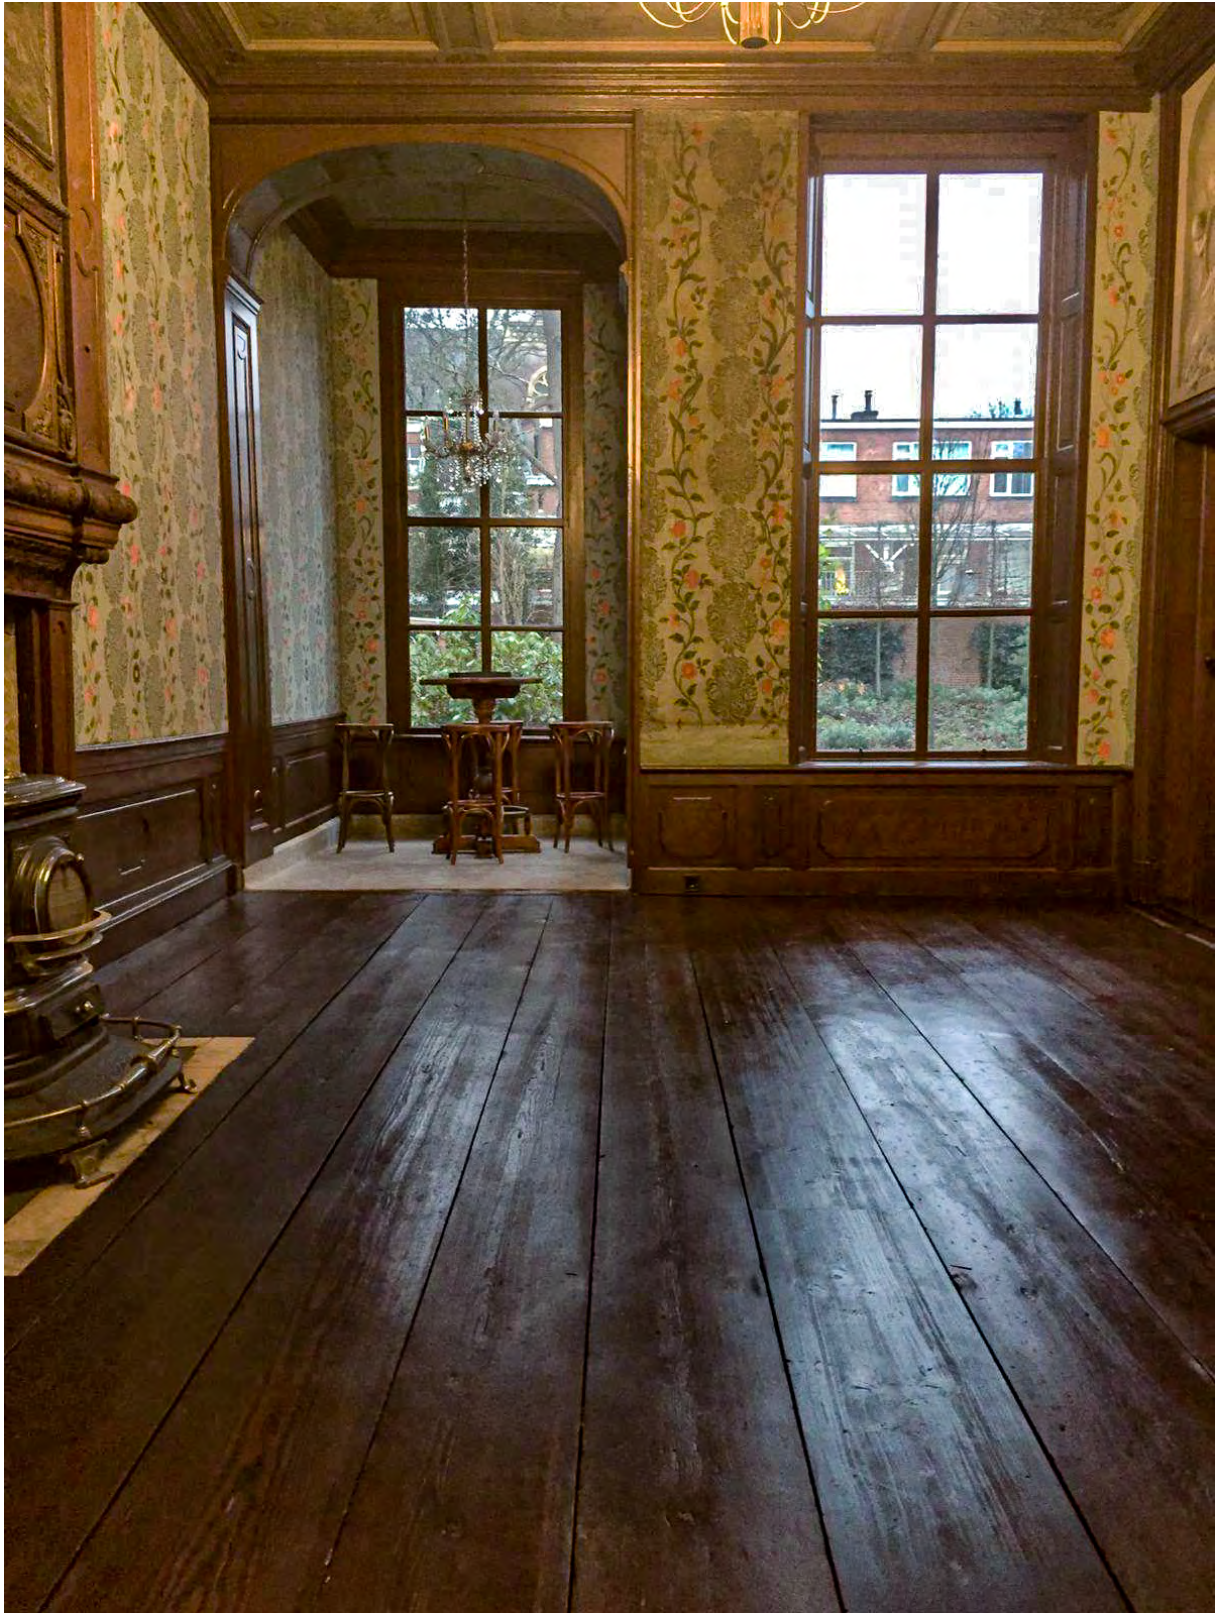
Situatie december 2019, de vloerdelen zijn gekleurd en in de was gezet.
